QC成果报告

课题：提高卫生间反坎验收一次合格率

小组名称：万载项目状元QC小组

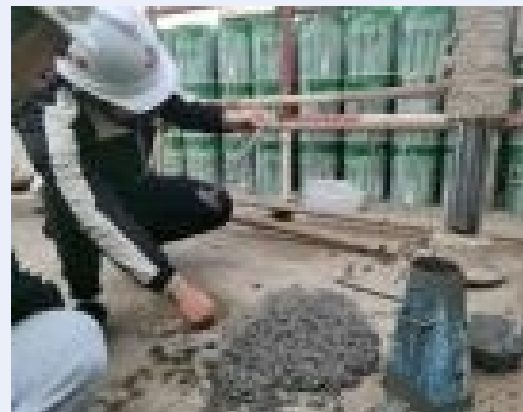
混凝土塌落度试验

影响程度分析：经小组成员调查分析，施工现场混凝土塌落度基本合格，满足施工要求，因此末端因素混凝土塌落度过低对症结影响较小，该末端因素为非要因。

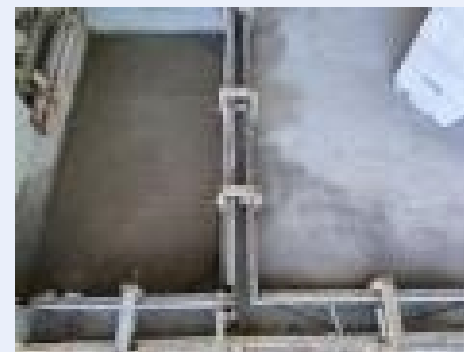
现场反坎模板拼装

影响程度分析：经小组成员对现场反坎支模完成部分调查分析，反坎模板拼装质量合格率较高，对症结影响较小，因此该末端因素为非要因。

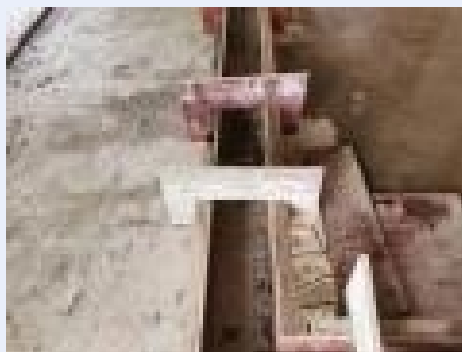
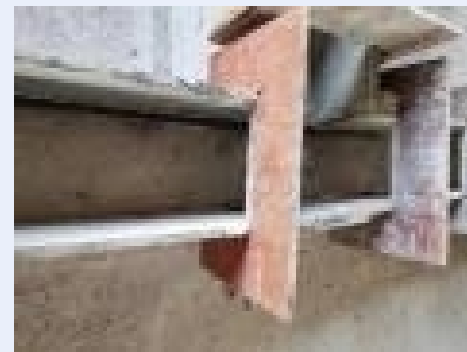
现场反坎未凿毛或凿毛不到位

影响程度分析：经小组成员现场调查，反坎支模前未凿毛或凿毛不到位，这会造成新旧混凝土交界面无结合力，极易造成渗漏，未凿毛或凿毛不到位对渗漏影响较大，因此该末端因素为要因。

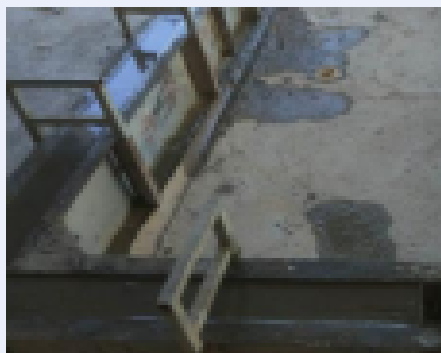
现场反坎未振捣到位

影响程度分析：经过小组成员现场调查、旁站，混凝土反坎施工过程中，浇筑施工作业人员未按要求进行振捣，仅对侧模进行敲击振捣，造成反坎蜂窝麻面，容易造成渗漏，因此该末端因素为要因。
