钢筋混凝土结构工程质量事故分析

3.1

工程案例解析

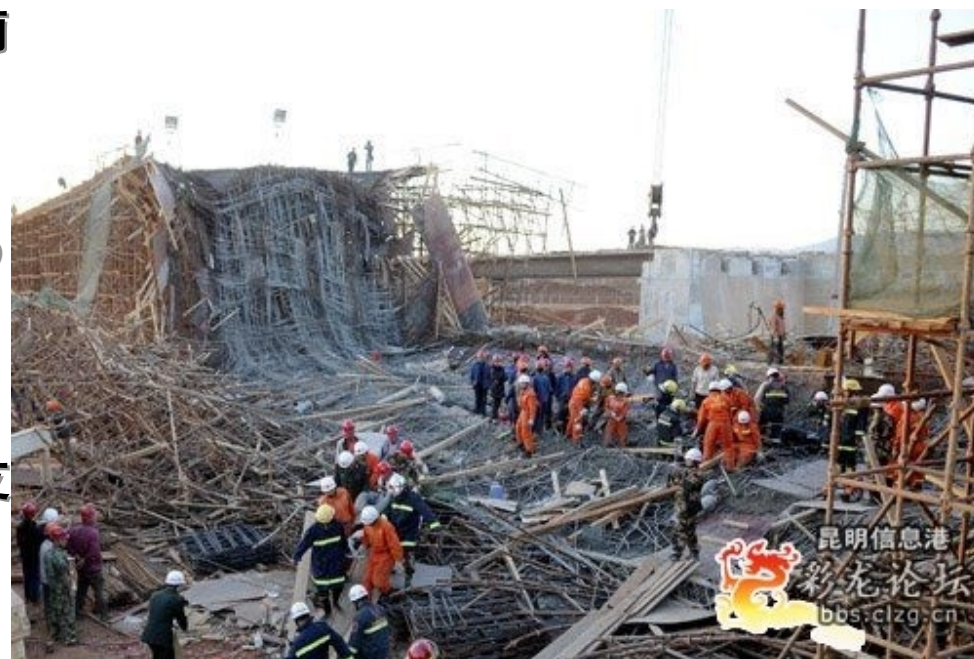
【昆明机场引桥垮塌事故】

2010年1月3日下午2点20分左右，云南建工集团市政公司承建的云南省昆明新机场配套引桥工程，新机场航站区停车楼及高架桥工程A-3合同段配套引桥F2-R-9至F2-R-10段，在浇筑混凝土过程中，有一段支撑体系失稳，突然发生支架垮塌事故，垮塌长度约38.5米，宽为13.2米，支撑高度约为8米，事发时，作业面下有40多人。截至1月3日20时30分昆明新机场配套引桥工程支架垮塌事故共造成7人死亡，8人重伤，26人轻伤。
