提高超长双层悬挑板一次验收合格率

智能 QC 小组

智能制造产业园建设项目 A-1 宿舍及其地下车库工程位于河南省新乡市经济技术开发区纬三路经四路交叉口东北角。项目总建筑面积 25337.34 平方米。结构类型为框架剪力墙结构，设计合理使用年限为 50 年。

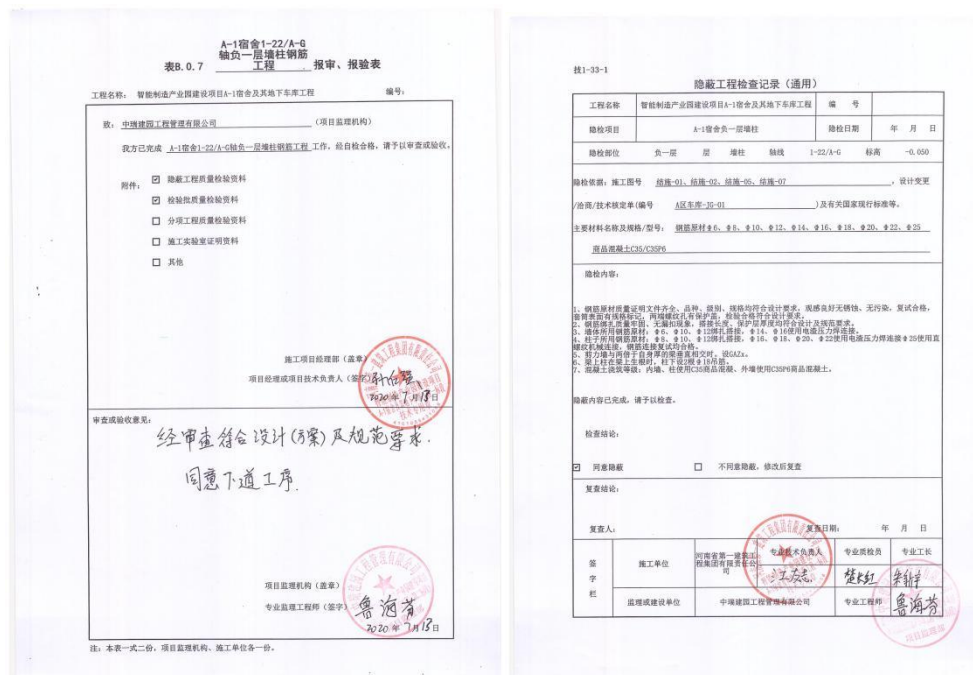
图 7-1 三检会签单、质检员工作日记、隐蔽工程报验记录
制图人：焦有浩 制图日期：2020 年 10 月 31 日

检查情况: 项目部的各项质量管理制度均由分公司统一制定, 并配备质检员和技术人员。现场检查三检会签单、隐蔽工程报验记录, 质检员工作日记, 均齐全并做到按照程序报验。

确认结果：非要因。

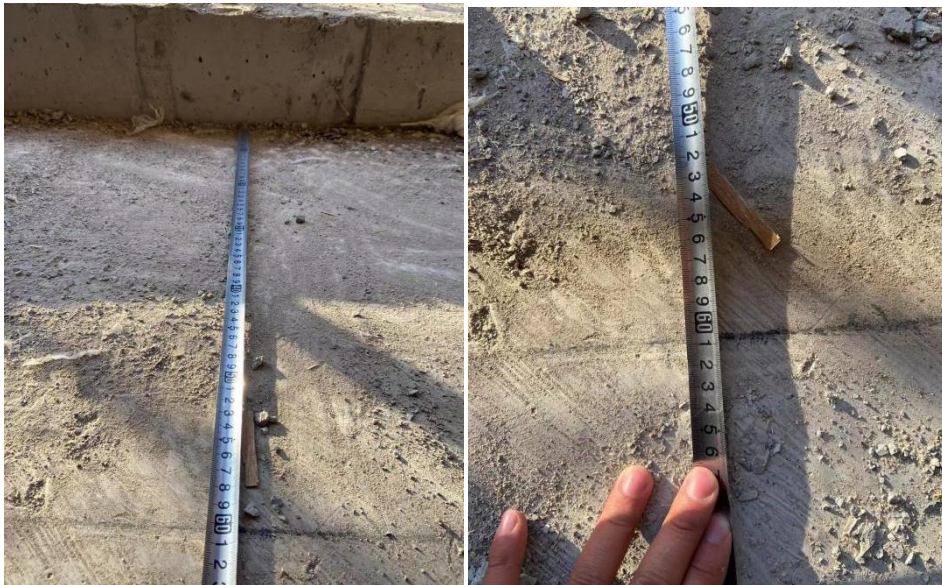
图 7-2 现场放线出现偏差

检查情况：本工程的双层悬挑板均位于建筑的南北两侧，目前对整个楼的垂直度控制采用内控法，即采用在建筑四条控制边投射垂直激光束来进行轴线传递。控制轴线传递到楼层后，分段放出每跨悬挑板的控制线。此种操作，钢尺量距过程中存在误差，经过焦有浩现场在双层悬挑板处使用经纬仪测量控制线，发现控制线位移最大为+5mm，最小为-4mm，轴线偏差的极差达到9mm。

确认结果：要因。
