# 提升预应力混凝土管桩液压锤击施工一次验收合格率

中国建筑第八工程局有限公司新建江西省中西医结合医院迪迦QC小组

汇报日期：2023年3月

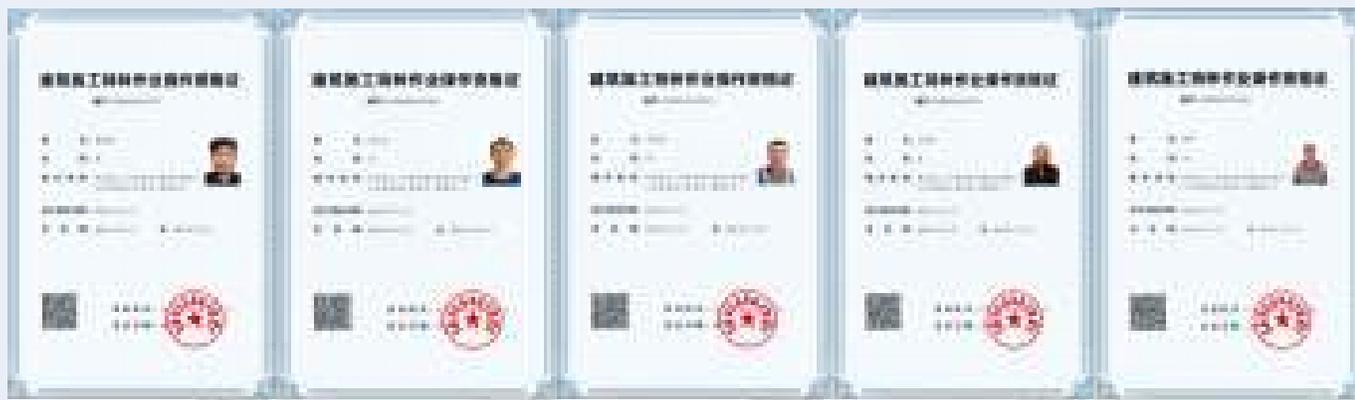
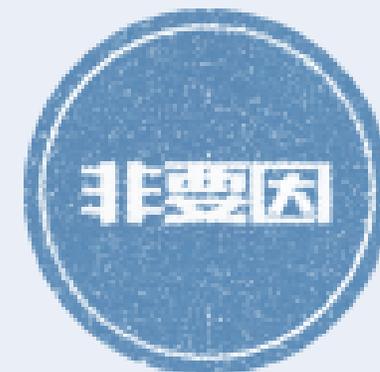
末端原因二：工人无证上岗，经验欠缺

确认过程：有限公司，施工队伍为专业团队。小组成员李锋对现场管桩接桩焊接人员持证情况及过往项目经验进行调查。经调查分析接桩焊接人员均持证上岗，准操项目为接桩焊接作业，满足现场作业需求，同时，该工序作业人员均有过往类似桩基施工经历，经验丰富，因此工人无证上岗，经验欠缺对症结影响程度小。

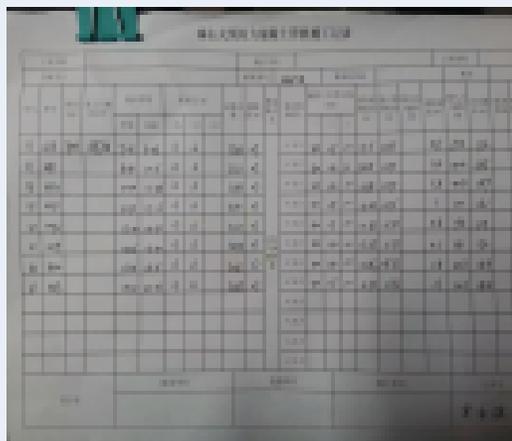
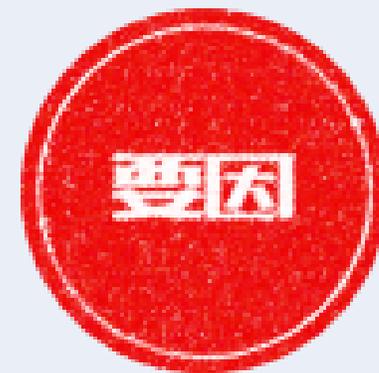
末端原因三：液压锤击落距过大或锤击过多

确认过程：小组成员巫贵华对施工队伍的桩基施工记录进行调查发现存在多根总锤击次数超3000的管桩，其中4根出现爆桩现象，因此液压锤击落距过大或锤击过多对症结影响程度大。

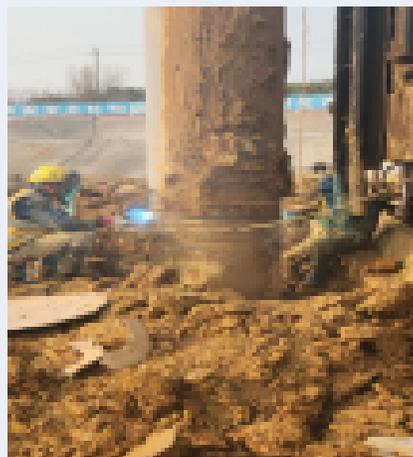
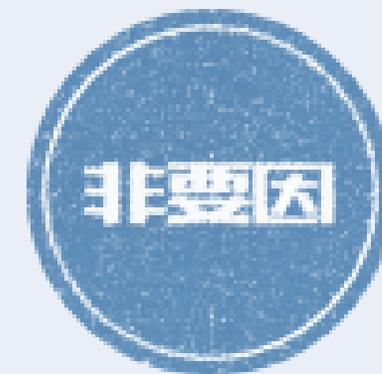
末端原因五：焊机、焊枪工作不稳

确认过程：小组成员钱文辉对管桩接桩焊接进行调查，发现现场工人在接桩前都会进行试焊，一旦发现工作不稳定，立即更换焊条或者调试、更换焊机。因此焊机、焊枪工作不稳对症结影响程度小。
