MAIR 110100201802

# 海口“4·5”“尖峰岭”轮与“鸿洋轮”轮 碰撞事故调查报告

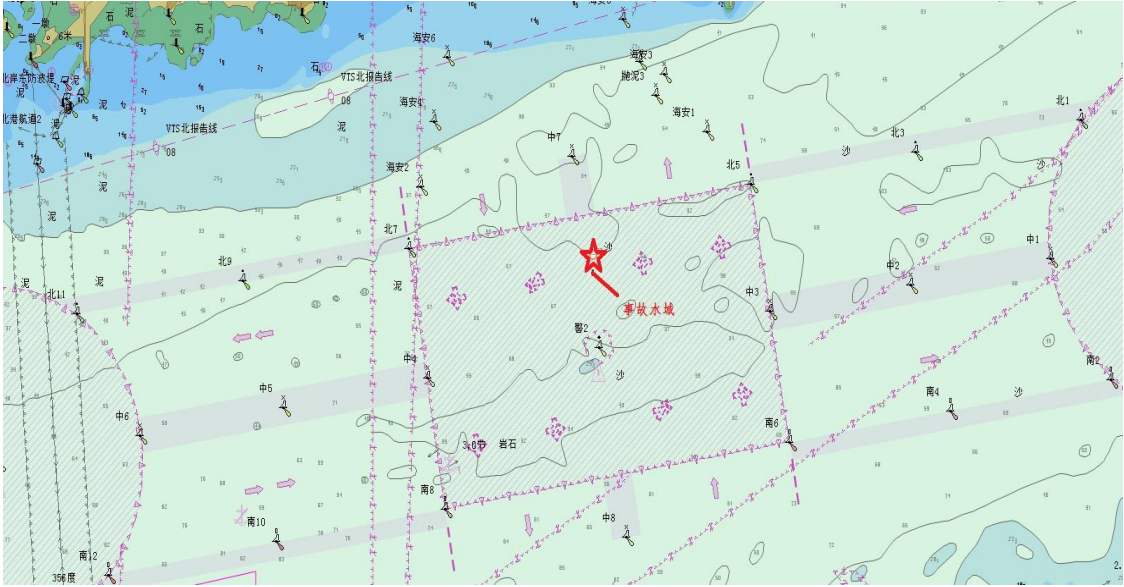
图1：事故水域

事故发生于琼州海峡定线制2#警戒区水域，为琼州海峡东西向通航分道与南北向通航分道交汇处（图1）。在2#警戒区中心设置避航区（以 $20^{\circ} 10' 34'' N$ ， $110^{\circ} 15' 04'' E$ 为圆心，0.2海里为半径）。该水域通航密度较大，船舶交汇频繁。

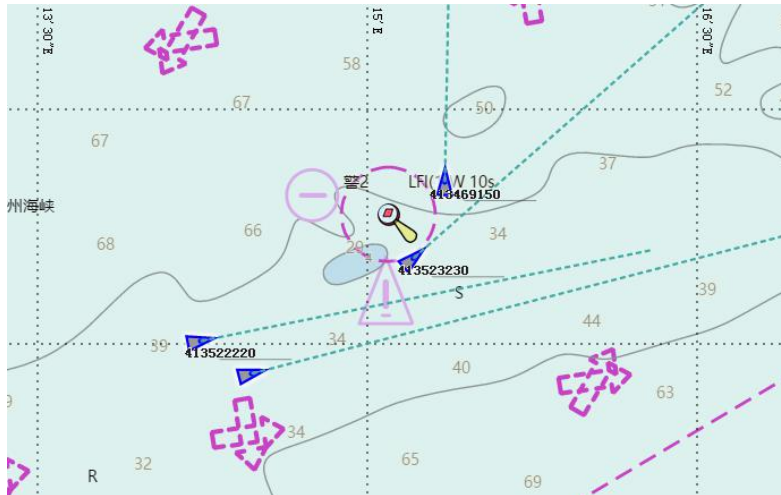
图2：客滚船集中航行

调查发现，事发当时有“C”轮、“尖峰岭”轮、“D”轮、“E”轮等4艘客滚船集中通过琼州海峡定线制2#警戒区水域(如图2)，4艘船舶最大间距约1海里，最小间距约0.3海里。

在警戒区方面，出港的客滚船在琼州海峡定线制水域船舶间隔距离较小，多艘船舶在定线制2#警戒区水域集中转向北上航行，与定线制东西向过峡船舶会遇频繁，容易造成紧迫会遇局面，存在较大安全风险。
