提高 EPS 板外墙保温一次验收合格率

小组名称：天骄状元府 QC 小组

河南省第一建筑工程集团有限责任公司

一、工程概况

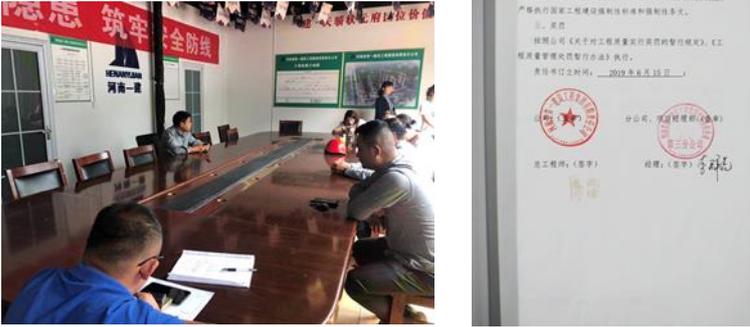
<p style="text-align: center;">图 7.1 管理人员学习记录、签订质量责任状 (制图人：刘永强 时间：2020 年 9 月 22 日)</p>
结论	非要因

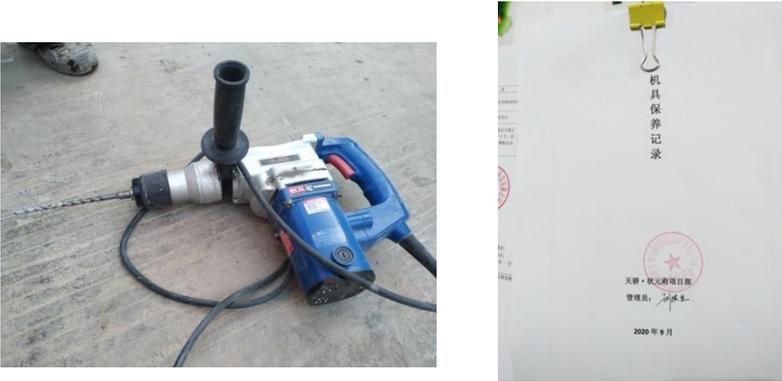
确认方法	调查分析	确认人	张慧丽	确认时间	9.12-9.13
确认标准	电动搅拌机、冲击钻满足施工要求，机具保养记录完整				
确认内容	<p>经现场检查抹面砂浆粘接砂浆电动搅拌机运转正常，定期保养，搅拌均匀能够满足施工要求；冲击钻定期更换冲击钻头，保证钻孔直径与深度，能够满足锚固件规范要求，且机具保养记录完整。因此“机具未定期保养”影响程度较小，不是影响外保温合格率的主要原因。</p> <div style="display: flex; justify-content: space-around; align-items: center;">

</div> <p style="text-align: center;">图 7.2 现场机具、机具保养记录 (制图人：刘永强 时间：2020 年 9 月 22 日)</p>				
结论	非要因

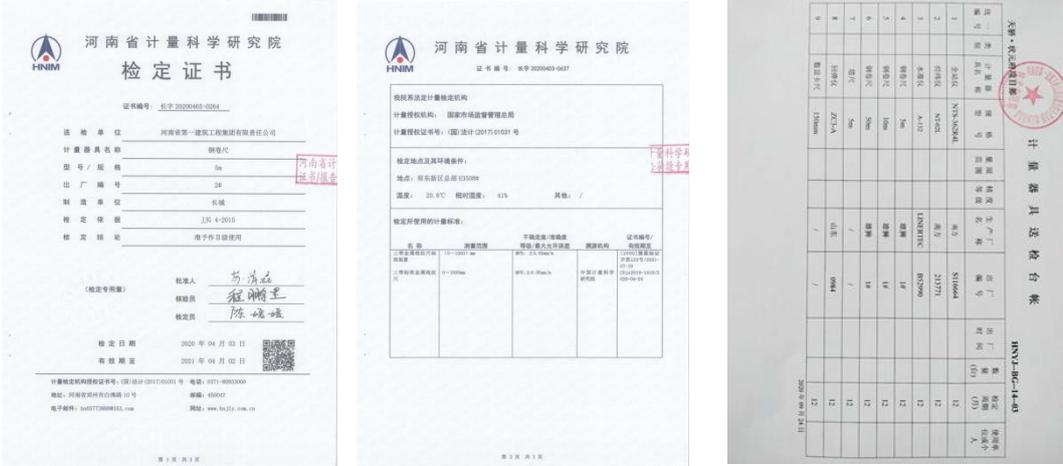
确认方法	调查分析	确认人	孙延飞	确认时间	9.13-9.14
确认标准	仪器有检定证书、仪器送检台账				
确认内容	<p>经检查塔尺、卷尺等仪器已定期校核，并设立仪器台账，有专人负责保管定期检查校核，因此“仪器未定期校核”影响程度较小，不是影响外保温合格率的主要原因。</p> <div style="display: flex; justify-content: space-around;">

</div> <p style="text-align: center;">图 7.3 仪器鉴定证书、计量器具送检台账 (制图人：刘永强 时间：2020 年 9 月 23 日)</p>				
结论	非要因

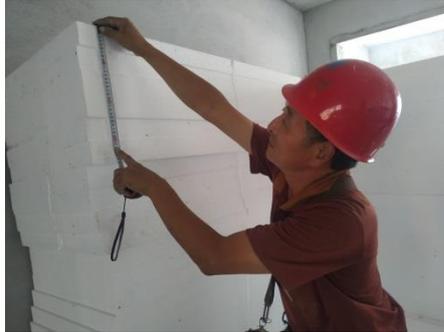
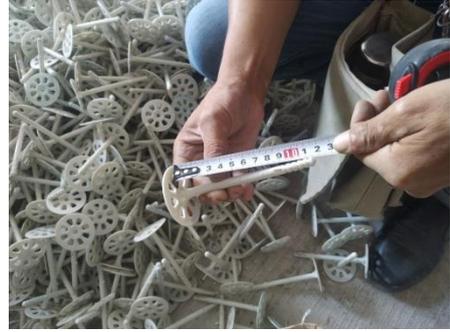
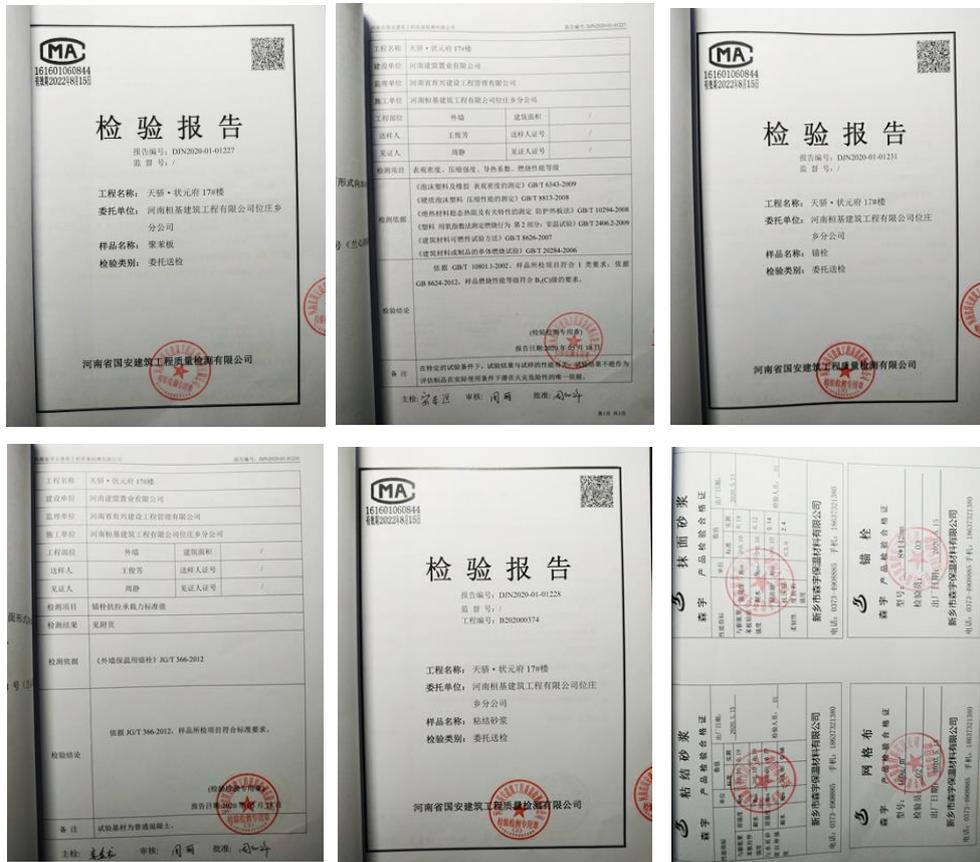
图 7.4 进场材料现场验证、材料复试报告

经对外墙保温材料每次进场现场验证：保温板无翘曲，保温板（80mm）尺寸误差均在±1.5mm、保温钉 110mm，圆盘 60mm，均在误差范围之内；保温板、锚固钉、砂浆、玻纤网等复试报告及合格证书一并齐全。因此“保温板、保温钉等进场材料不合格”影响程度较小，不是影响外保温合格率的主要原因。

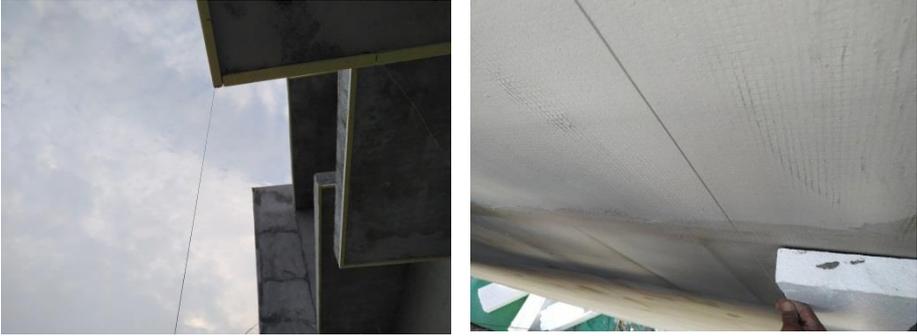
确认方法	调查分析	确认人	刘永强	确认时间	9.15-9.16
确认标准	窗口、阴阳角等各个部位拉设垂直及水平向通线 100%设置				
确认内容	<p>经现场验证，每一部位施工前，均在窗口、阳台等阴阳角设置垂直钢丝绳，且每五层固定一次，水平向通线设置在竖向钢丝绳上，以保证保温板垂直度和平整度。因此“施工前未拉通线”影响程度较小，不是影响外墙保温合格率的主要原因。</p> <div style="display: flex; justify-content: space-around;">

</div> <p style="text-align: center;">图 7.5 施工前设置通线 (制图人：刘永强 时间：2020 年 9 月 23 日)</p>				
结论	非要因

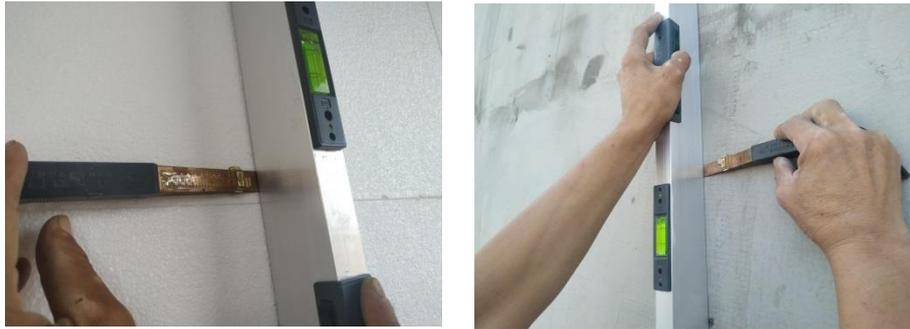
确认方法	现场测量	确认人	李涛	确认时间	9.16-9.17
确认标准	板间拼缝高差不超过 1mm				
确认内容	<p>经对现场粘贴上墙和抹面砂浆完成后的保温板用检查尺及塞尺对两块或多块保温板拼缝处平整度进行检查，平整度误差均小于 1mm，因此“保温板拼缝高差大”影响程度较小，不是影响外保温合格率的主要原因。</p>

<p style="text-align: center;">图 7.6 保温板上墙及抹面砂浆完成后平整度检查 (制图人: 刘永强 时间: 2020 年 9 月 23 日)</p>
<p>结论</p>	<p style="text-align: center;">非要因</p>

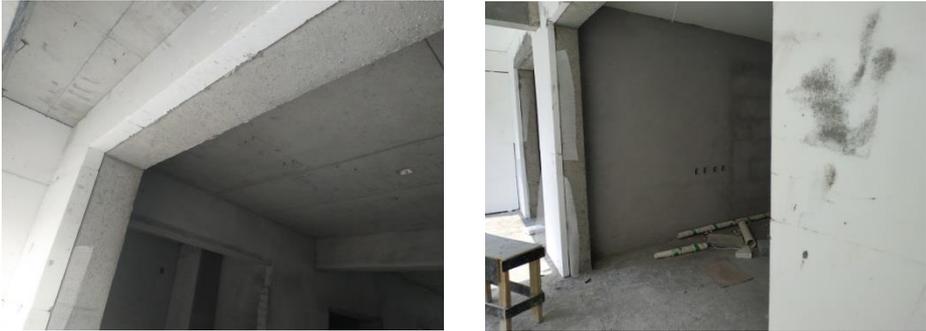
<p>确认方法</p>	<p>现场测量</p>	<p>确认人</p>	<p>陈圳</p>	<p>确认时间</p>	<p>9.17-9.18</p>
<p>确认标准</p>	<p>翻包网按板厚+200mm 设置、100mm 粘贴在基层墙体上全数设置。加强网在洞口四角 300mm*200mm 45° 全数设置</p>				
<p>确认内容</p>	<p>天骄状元府 QC 小组成员对五栋楼门窗洞口阴阳角设置翻包网和加强网情况进行排查, 发现有漏设置翻包网和加强网的情况, 翻包网和加强网的设置对表面开裂和外保温稳定性有较大影响, 因此“漏设置翻包网和加强网”影响程度较大, 是影响外保温合格率的主要原因。</p>

<p style="text-align: center;">表 7.7 门窗洞口漏设置翻包网和加强网 (制表人: 刘永强 时间: 2020 年 9 月 23 日)</p>				
<p>结论</p>	<p style="text-align: center;">要因</p>
