# 安全经验分享

崇左扶绥XX矿业有限公司  
“11·14”较大爆破事故

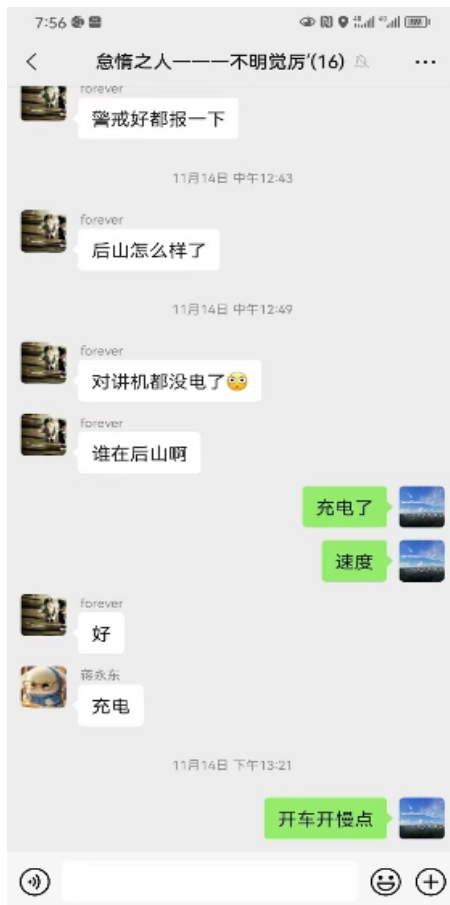
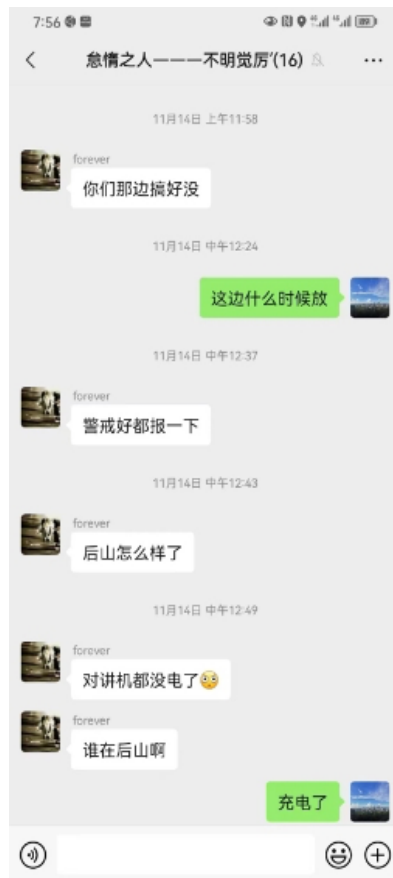
图1 微信群聊天记录

二期山头东面警戒期间，蒋某春在微信群里讲：“对讲机没电了”“谁在后山”，俸某在核对二期山头东面各个警戒区域完成警戒后，在微信群里回复：“充电了”“速度”，蒋某春也在微信群回复：“好”（具体见图1）。

在一期165平台的蒋某东看到手机微信群里的信息后，以为是一期165平台已做好警戒，也在微信群回复：“充电”。

蒋某东在未得到一期165平台完成警戒的信息的情况下于12时52分实施起爆，约20秒后，二期山头东面浅孔由蒋某春实施起爆。

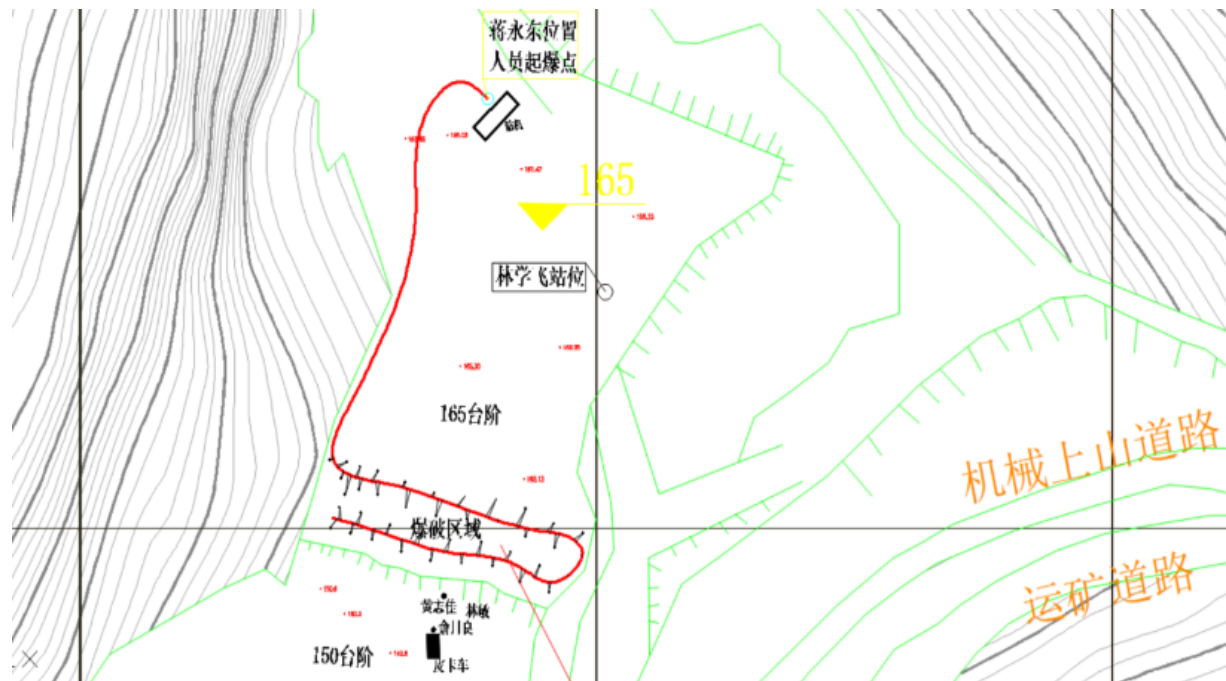
图2 事故发生地点示意图

事故地点位于广西扶绥县龙头乡肖汉西高峰山矿区石灰岩矿165平台（爆破平台）。

事故发生时，蒋某东位于起爆点，林学飞位于165平台距离爆破点后  
方30米左右位置，俞某良、林敏、黄志佳以及一台皮卡车（车牌：桂A·…  
…）位于爆破区域正前方。
