提高坡屋面瓦观感质量一次验收合格率

华水小学 QC 小组

郑东学区华水小学项目位于龙子湖南路与博学路交叉口西南角。建筑总面积 17440.87m²，框架结构，地上五层，包括 A、B 两栋教学楼、C 楼风雨操场及地下车库。

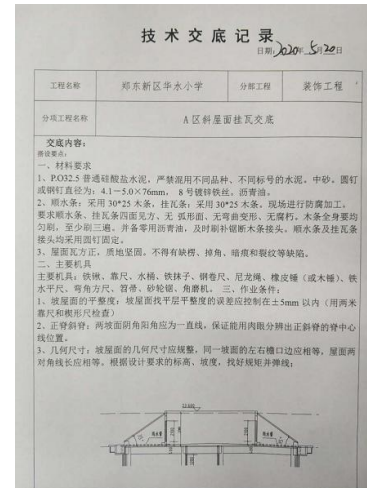
要因确认 3:

2020年05月26日，张崇在资料室查阅交底记录及施工方案，工人进场技术交底100%，手续齐全，但在检查交底内容时发现，坡屋面挂瓦交底内容文字偏多、形式单一，工人接受度不够，指导现场施工不足。

因此，末端因素“工人对技术交底接受度不足”对“整体平整度偏差超标”“瓦头平齐度偏差超标”影响较大。

结论：**要因**

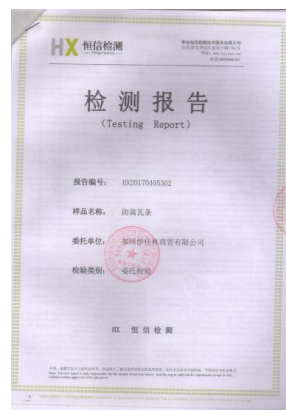
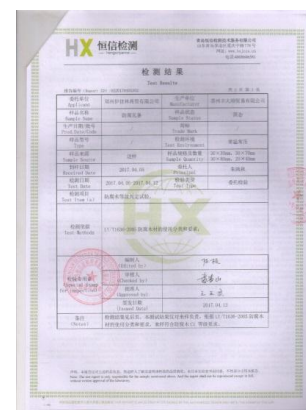
要因确认 5：

确认过程：2020年05月26日，秦振杰在施工现场对进场的瓦块进行检查，检测报告证件齐全，现场实量合格。

因此，末端因素“材料进场检验不严”对

“整体平整度偏差超标”“瓦头平齐度偏差超标”影响较小。

结论：非要因

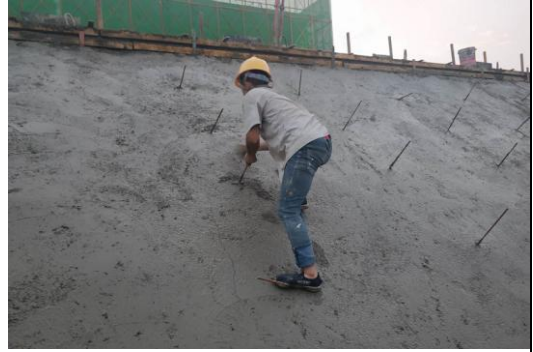
要因确认 6:

确认过程：2020年05月27日，潘家轩对施工的风雨操场防水保护层平整度进行检查，检查30处，不合格点处23处。合格率仅为77%。

因此，末端因素“持钉层平整度偏差大”对“整体平整度偏差超标”“瓦头平齐度偏差超标”影响较大。

结论：要因

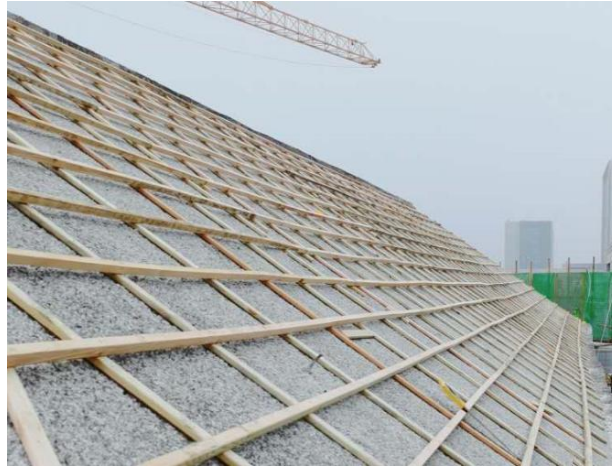
要因确认 7:

确认过程：2020年05月27日，潘家轩在施工现场对挂瓦条平顺度检查。检查40处，合格38处，合格率95%。

因此，末端因素“挂瓦条平整度偏差超标”对“整体平整度偏差超标”“瓦头平齐度偏差超标”影响较小。

结论：非要因

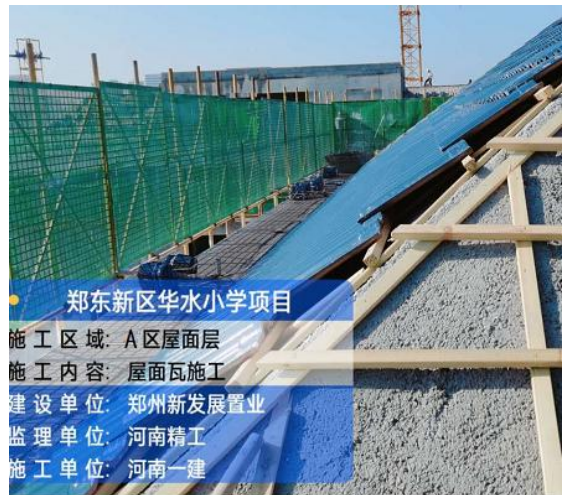
要因确认 8:

确认过程：2020年5月28日，张奕对施工现场坡屋面临边作业面检查，临边防护符合规范要求，安全网绑扎牢固、可靠。

因此，末端因素“临边未设置防护”对“整体平整度偏差超标”“瓦头平齐度偏差超标”影响较小。

结论：非要因

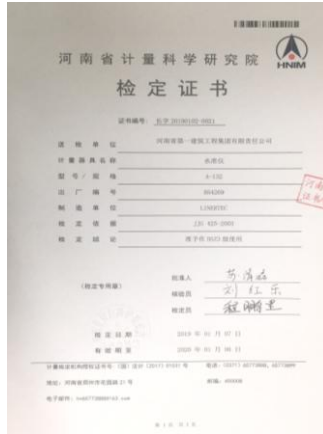
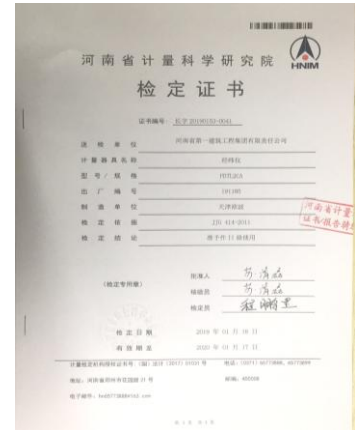
要因确认 10:

确认过程：2020年5月31日，张崇对项目部水准仪、经纬仪等进行检查，所有测量仪器均在检定合格有效期内。

因此，末端因素“测量仪器偏差超标”对“整体平整度偏差超标”“瓦头平齐度偏差超标”影响较小。

结论：非要因
