4#汽轮机大修总结

4#机是武汉汽轮机厂制造的 CC15-3.43/0.98/0.12 型汽轮机,系中压单缸双抽凝汽式汽轮机,有两段调整抽汽,一段抽汽额定压力 0.98MPa,额定抽汽量 40t/h;二段抽汽额定压力 0.12MPa,额定抽汽量 40t/h。

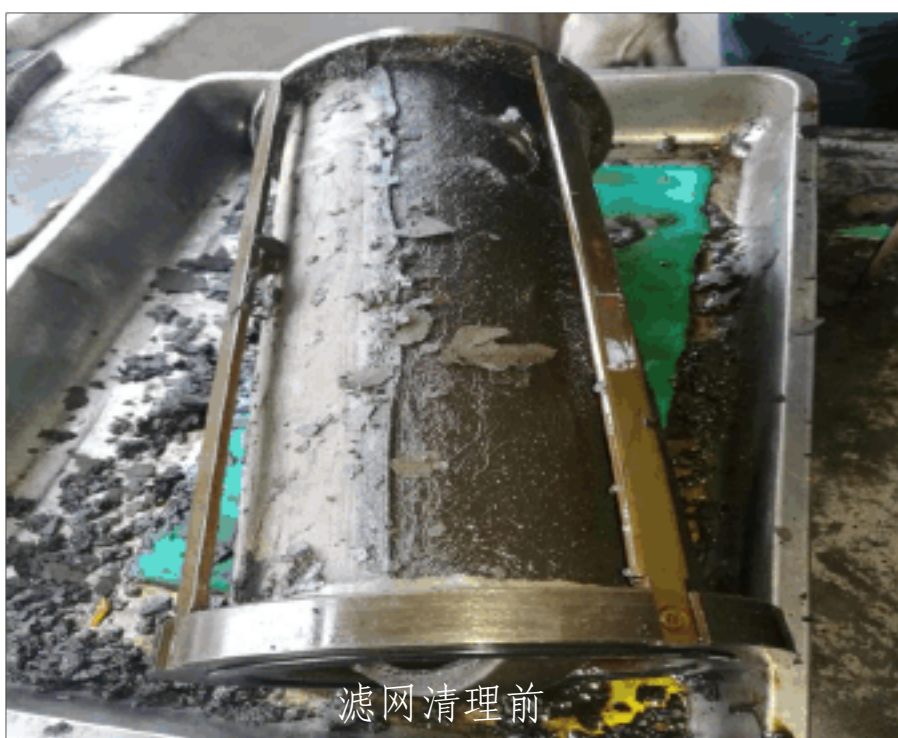
3、滤油器滤网及油管道油泥较多

处置措施：大修中对滤油器滤网进行了清理，后续将对 4#机滤油机进行大修，更换初滤芯、二级滤芯、分水滤芯。前箱至主油箱的油管道因其为焊接结构，不便于拆卸，且大修前未做该项准备，为不影响工期进度，故本次大修未处理油管道，待下次大修拆除后彻底清洗。

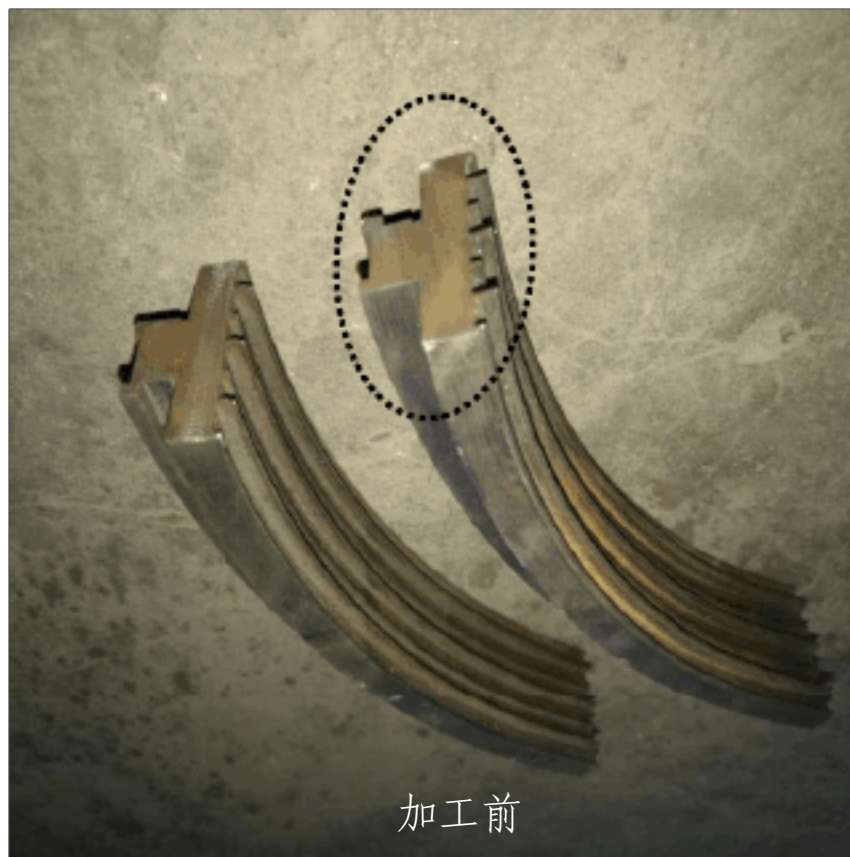
4、上隔板新汽封无压块槽

处置措施：外出加工汽封压块槽，一共 56 块（28 组）。下次大修中汽封备件到货后，应及时检查上汽封有无压块槽。

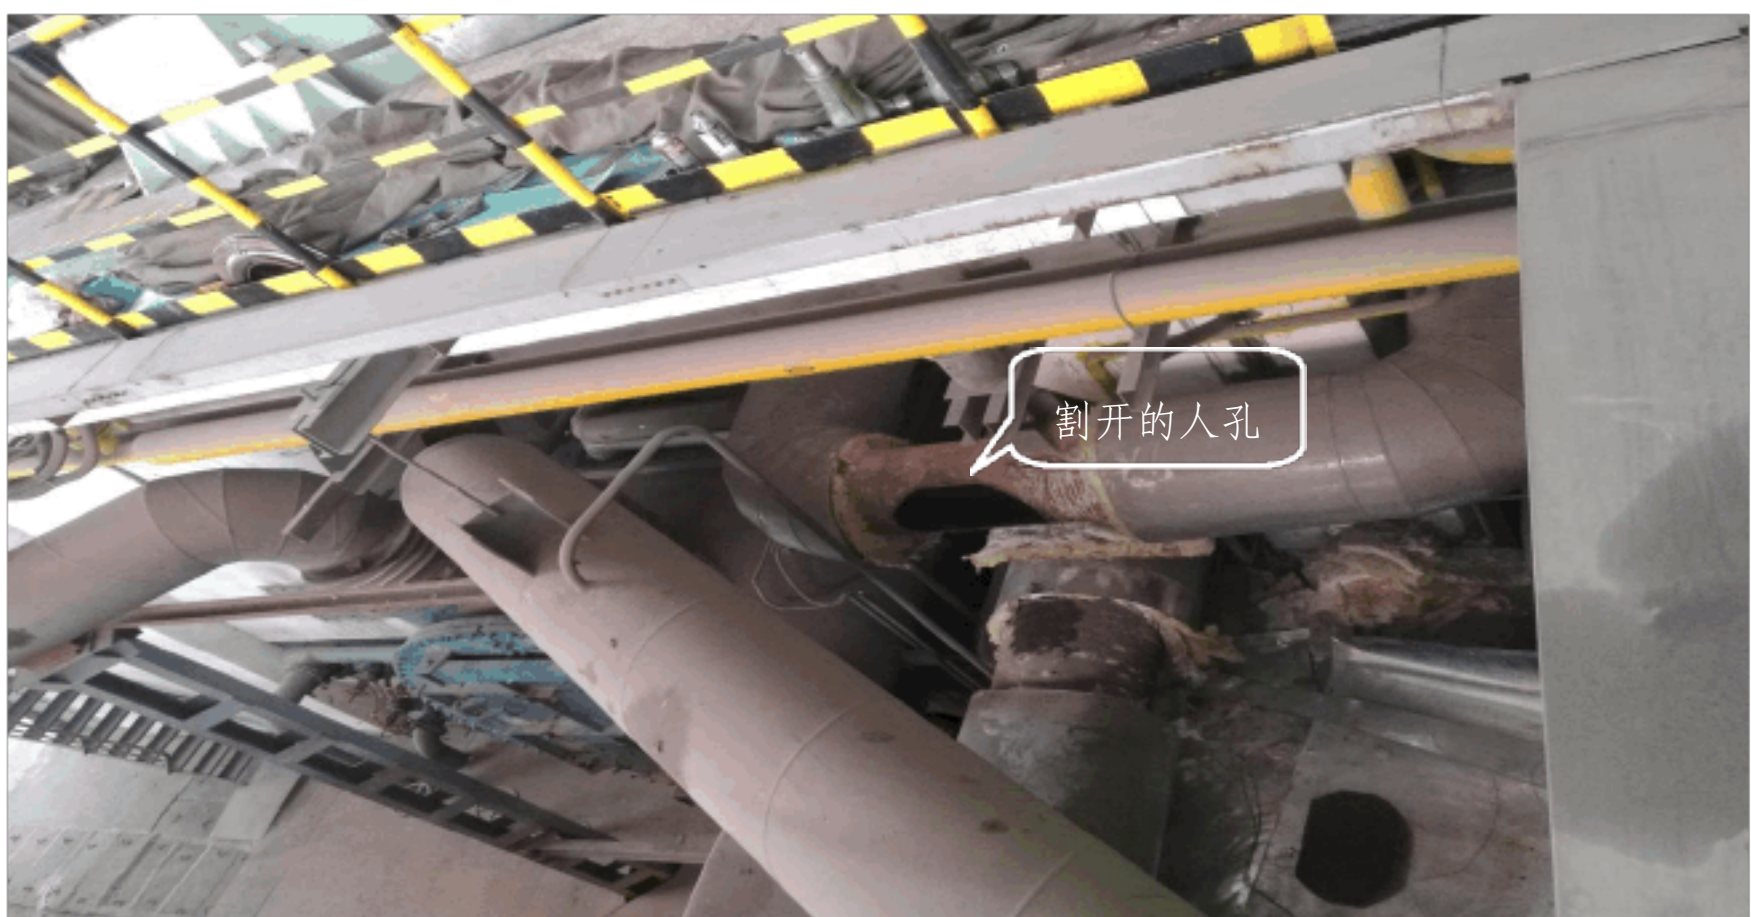
5、在压上缸汽封间隙、安装第五、六级隔板的隔板套时，隔板套定位销掉落至电侧三段抽汽口内

处置措施：在 3 米半三抽管道弯头附近割开一个人孔(570mm × 340mm)，取出定位销后将人孔恢复。
