机加工振刀纹的改善8D报告

部门：质量部

日期：2018年10月25日

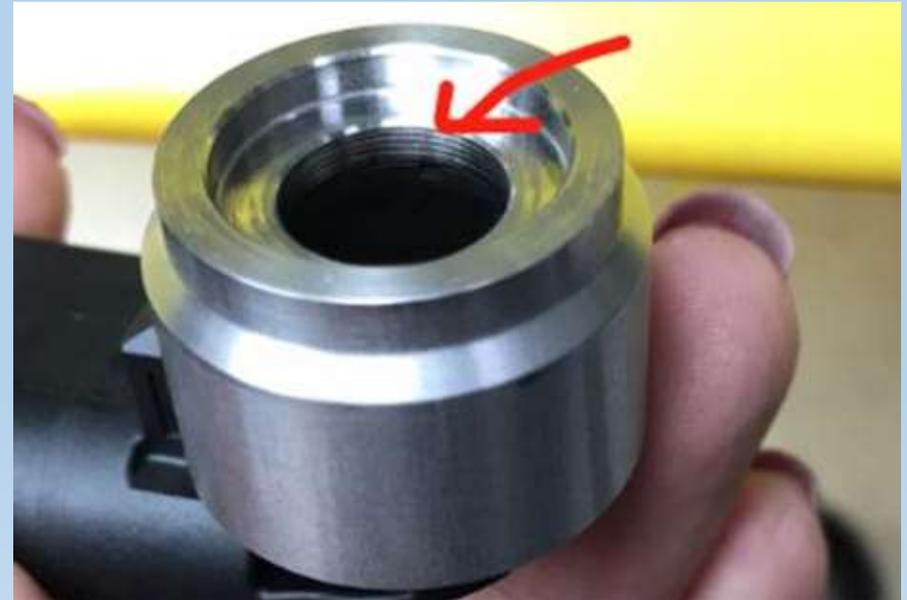
2018/9/26 接到CWB（温州）反馈生产现场FQC发现30只9/3到货的PXQ-002外壳10.65孔内严重振刀纹，该不良可能会导致终端客户投诉.

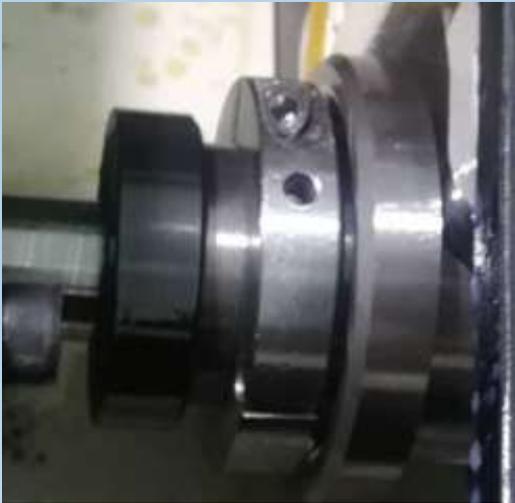
调整夹头松紧装置

对加工现场进行审核，并通过询问现场员工得知，不良批次生产时间段，因为夹头无法夹紧原材料，车铣过程中，棒料后退，无法钻孔，员工对两台“野村”牌车铣设备的夹紧装置进行过调整

- 初步锁定不良原因为“野村”牌机床夹头夹紧力不足，导致振动纹产生

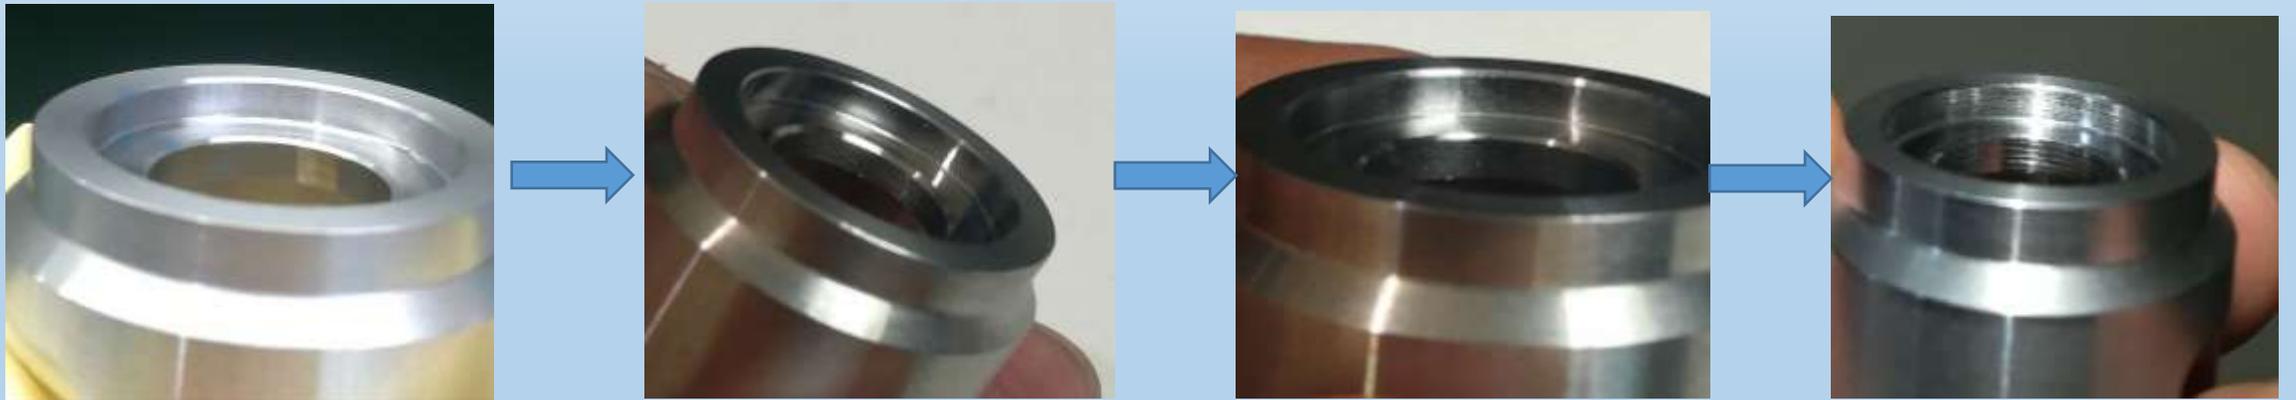
- 1.调松机床的夹头并进行外壳加工验证，直至夹头完全无法夹紧原材料。
- 2.观察每次调整后加工出来的外壳10.65孔内壁，是否出现振刀纹出现。

结论：在对夹头松紧装置第四次调松时，现场再现了客诉不良现象，结合该异常批次生产过程中的变化点，直接原因锁定为夹头加持力不足导致振刀纹产生。
