提高现浇箱梁伸缩缝成型耐久性

中国建筑第八工程局有限公司 机场启航 QC 小组

一、工程概况

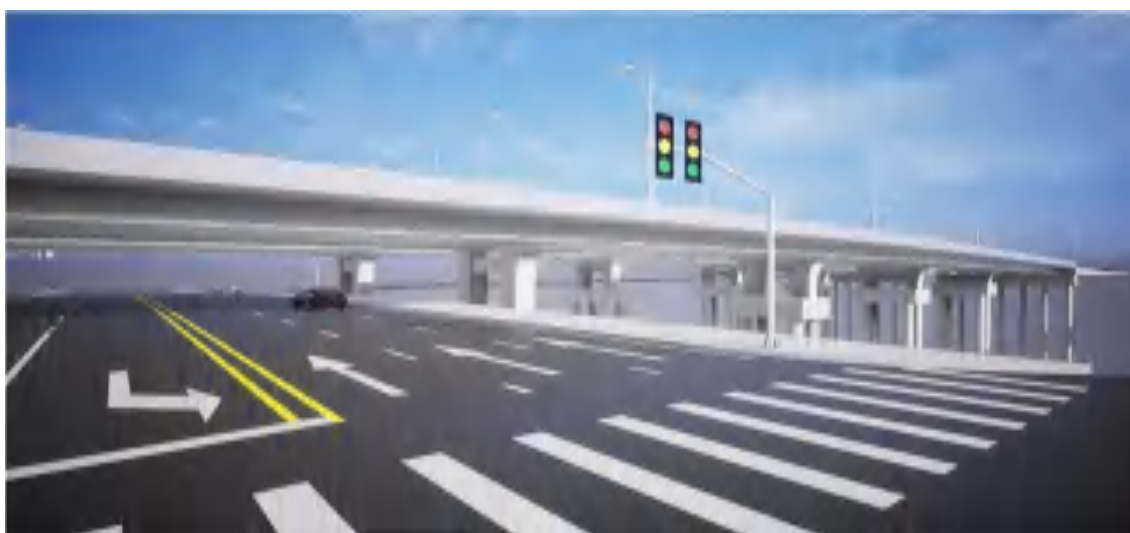
本工程主桥接地点起始于昌北机场高速收费站北侧约 200m 处，向北跨过南七路后与现状主进场路顺接，桥梁结构全长（南北桥台间距）约 428m，整个跨线桥（含引道）范围全长（南北接地点间距）约 620m。道路设计标准按枢纽主进场路设计标准设计，设置双向 10 车道，同时拟对道路、桥梁、排水、照明、交通监控及附属工程进行建设，投资约 12000 万。，如下图所示。

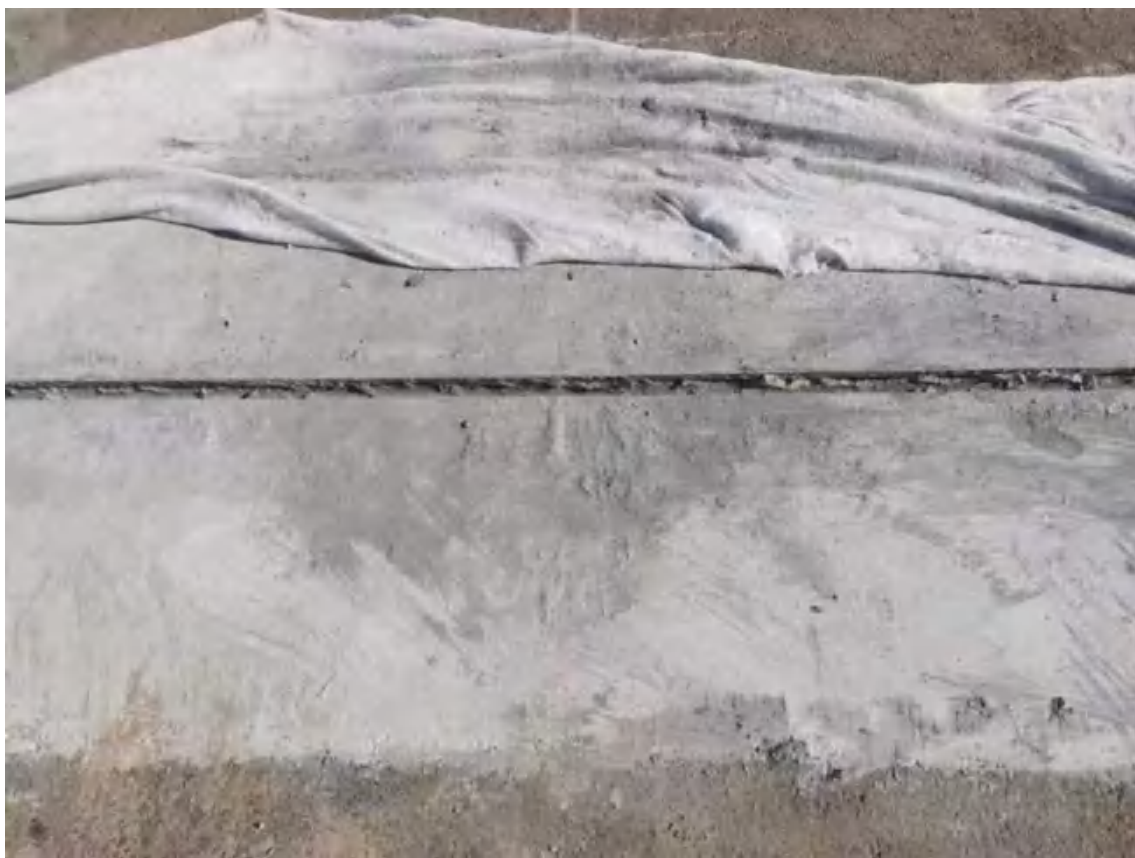
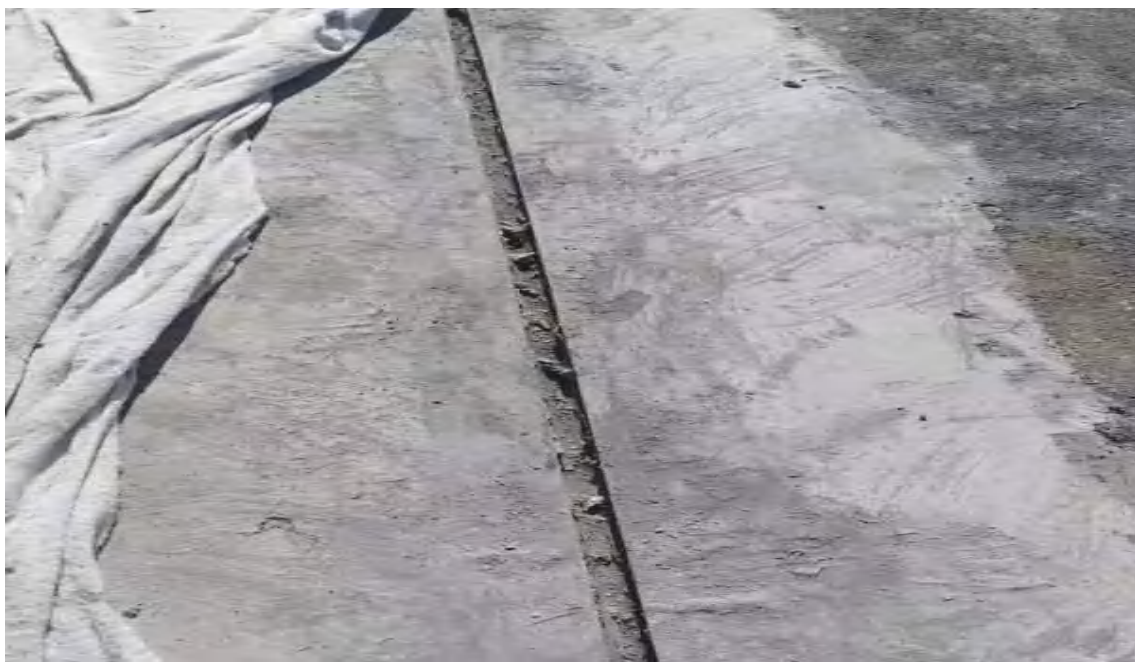
2022年10月9日，通过对本工程西幅伸缩缝样板成型质量缺陷进行调查：发现伸缩缝成型质量不容乐观，在所有不合格项中，“伸缩缝横向平整度”与“与桥面高差”占总量的64%，因此确定“伸缩缝横向平整度”与“与桥面高差”是影响伸缩缝成型合格率的症结所在。

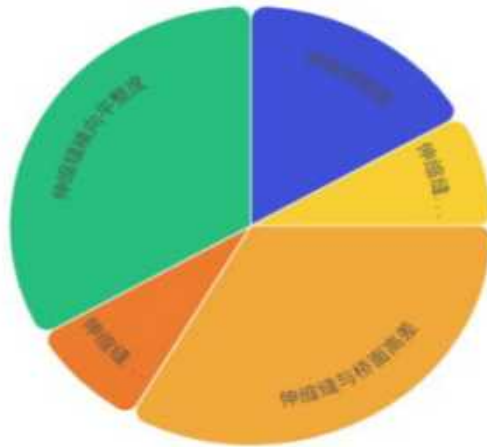
伸缩缝质量缺陷分析饼分图

序号	缺陷形式	频率	累计频率	频数
1	伸缩缝缝宽	16%	16%	4
2	伸缩缝横向平整度	32%	48%	8
3	伸缩缝型钢垂直度	8%	56%	2
4	伸缩缝与桥面高差	32%	88%	8
5	伸缩缝纵坡	8%	100%	3

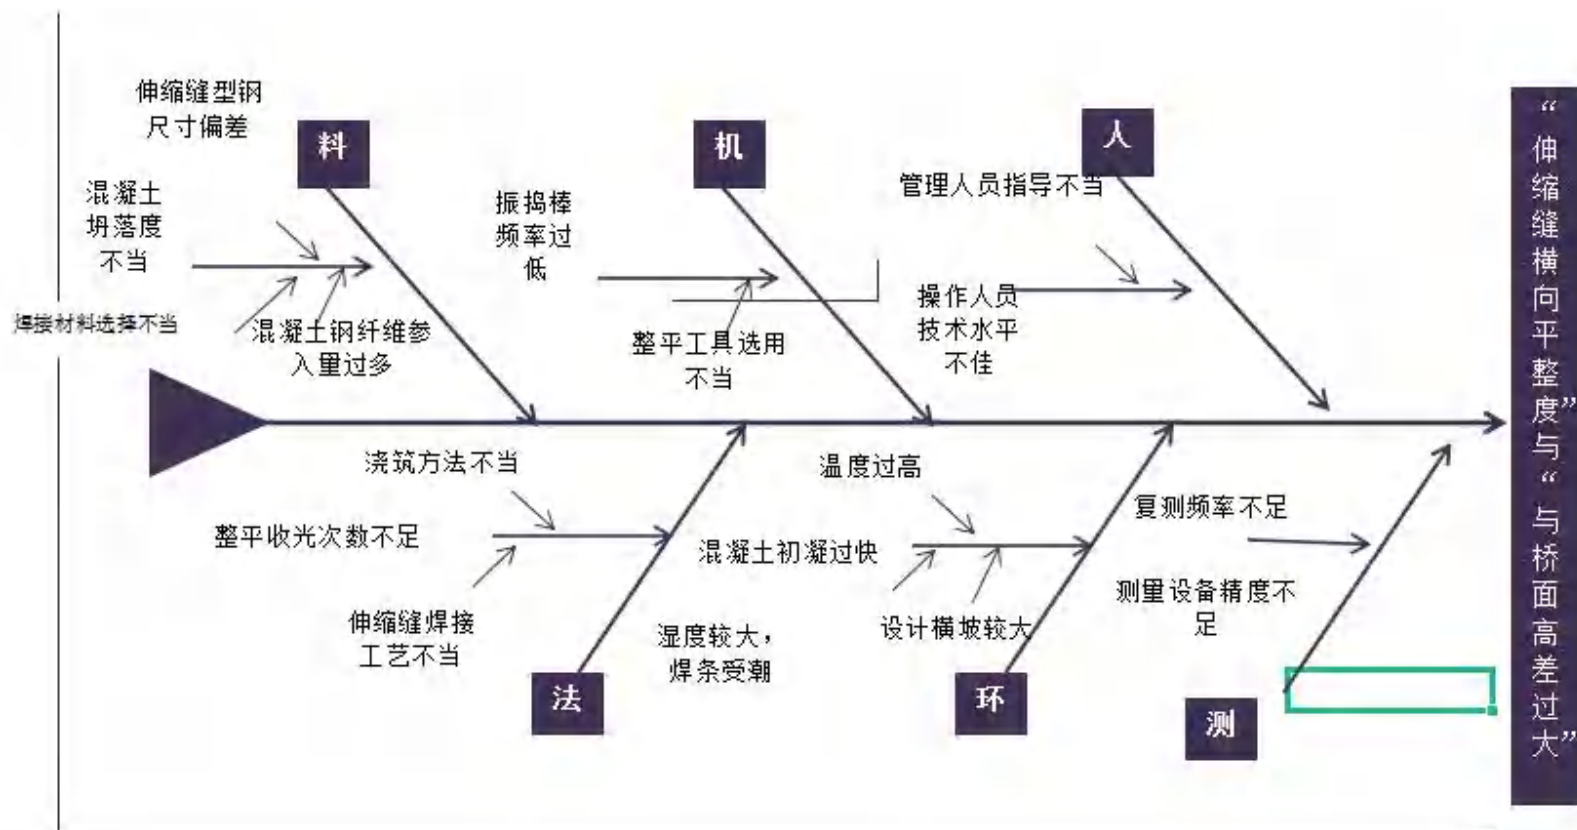
鱼刺图

为找到原因，经过现场实际调查，QC小组成员针对主要症结问题“伸缩缝横向平整度”与“与桥面高差”进行研究分析，采用“头脑风暴法”集思广益，从人、机、料、法、环、测六个方面对各个环节进行了详细分析和总结，并由此绘制鱼刺图如下，最终确定了9条末端因素。

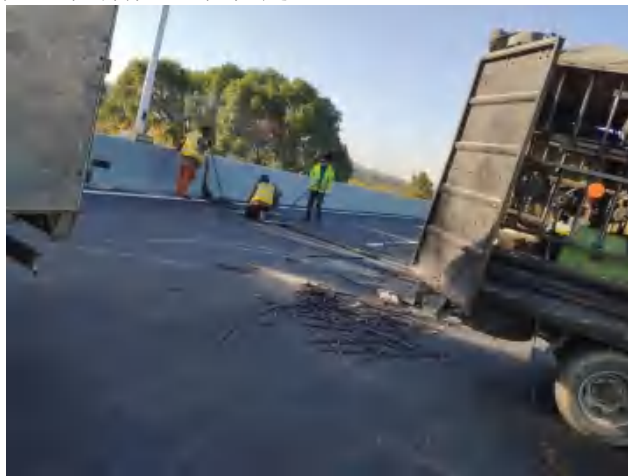
验证结果：经现场调查，现场作业工人充足。
