空间缆索自锚式悬索桥索股 鼓丝研究分析与处理

空间缆索自锚式悬索 桥索股鼓丝研究分析 及处理

杭州市江东大桥主桥为主跨260m，边跨83m的自锚式空间缆索悬索桥。主缆为三跨空间线型，中跨主缆设计矢跨比 $f/L=1/4.5$ ，跨中处距桥面高度3m，两根主缆由塔顶鞍座处间距3m逐步过渡到跨中最低点处间距42.5m。边跨两根主缆在中央分隔带内平行布置，间距3m。边跨不设吊索。主缆采用PPWS法施工，每根主缆由37束索股组成，每股含91 $\Phi 5.3\text{mm}$ 镀锌高强钢丝。

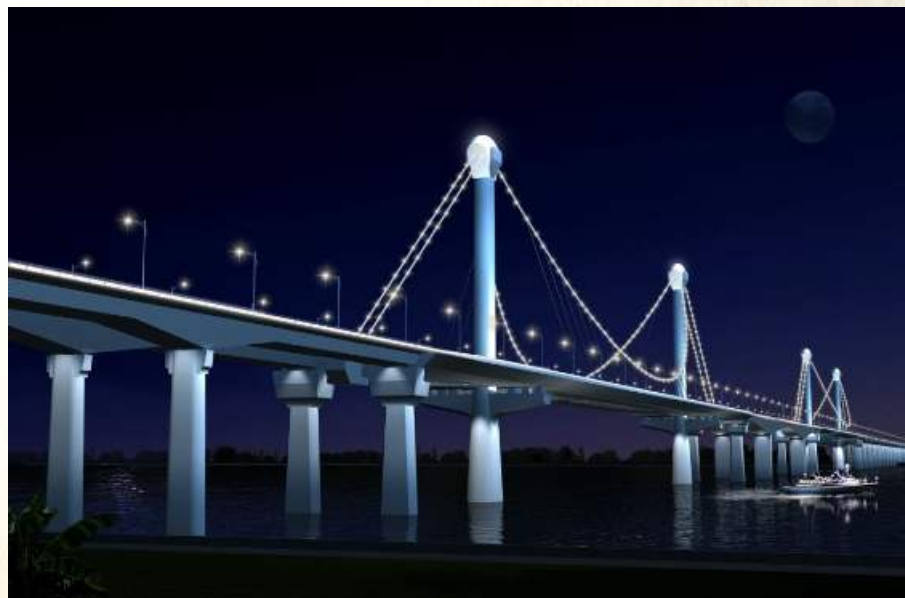
江东桥效果图

大桥采用顶推法进行钢箱梁的施工，主梁采用分离式双箱形式，两侧封闭箱为流线型扁平钢箱梁，横向通过连接箱加以连接。由于其为空间线型的自锚式悬索桥，其主索鞍除具有常规悬索桥的竖弯角度外，在中跨出口还有平面弯曲角度。散索鞍为索夹式的哈夫扣。

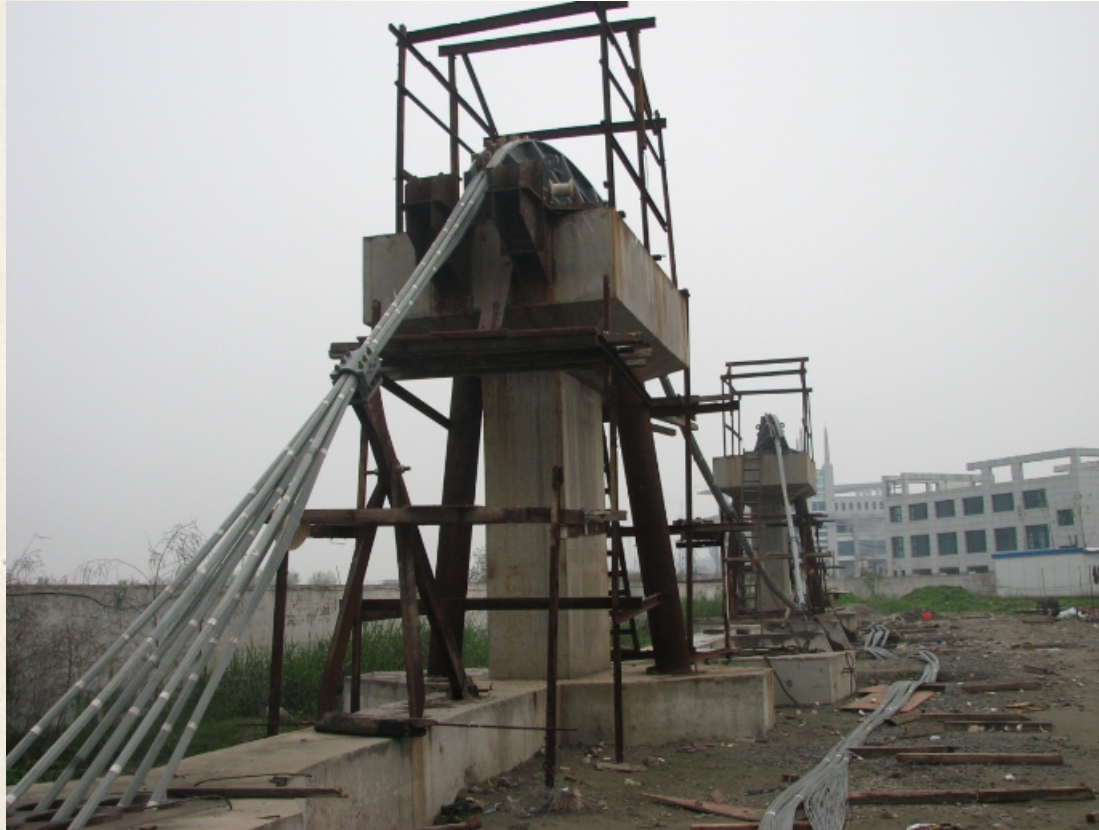
模型试验照片

已完成主缆架设
的模型试验桥照片。
共架设7根主缆，旁
边2根为备用主缆。

江东大桥在主缆架设前对天津富民桥及韩国永宗桥这两座空间缆索自锚式悬索桥的主缆架设施工进行了了解。并在大桥桥位旁边进行了1:12模型桥梁的主缆架设施工，对主缆架设施工可能存在的问题进行分析研究。在整个模型试验中，索股鼓丝问题最为严重，对主缆架设质量影响最大。

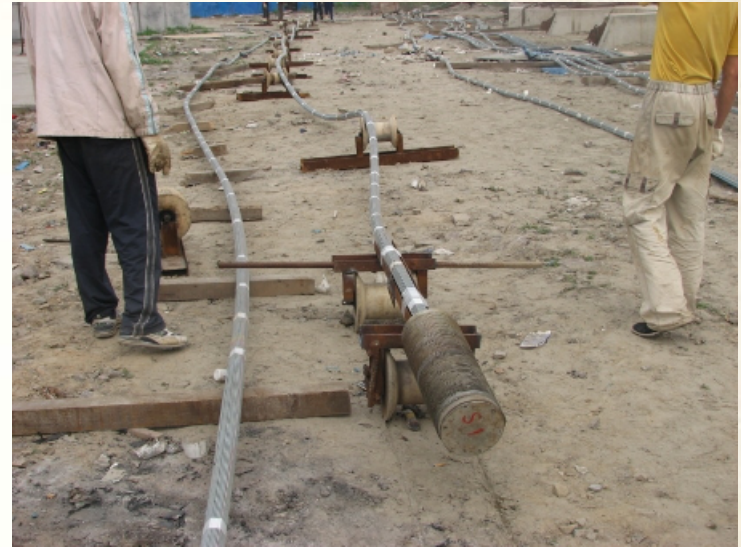
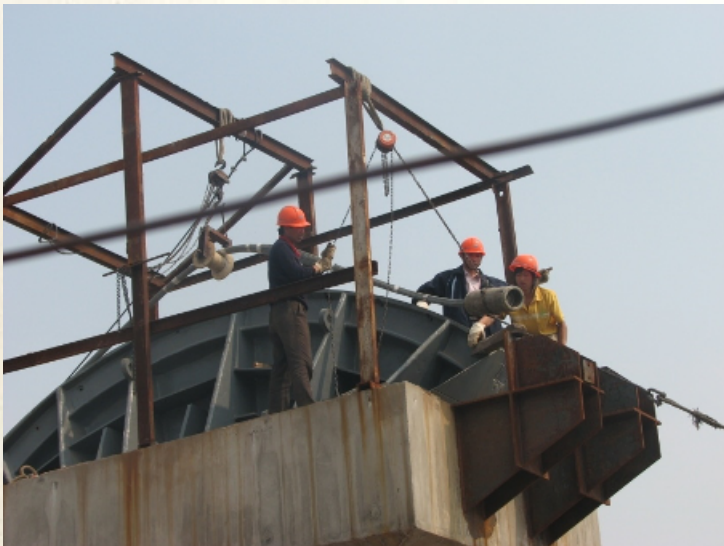
试验主缆索股在地面采用滚轮全部伸展。

试验索股从一端用卷扬机牵引到另一端，进行架设。

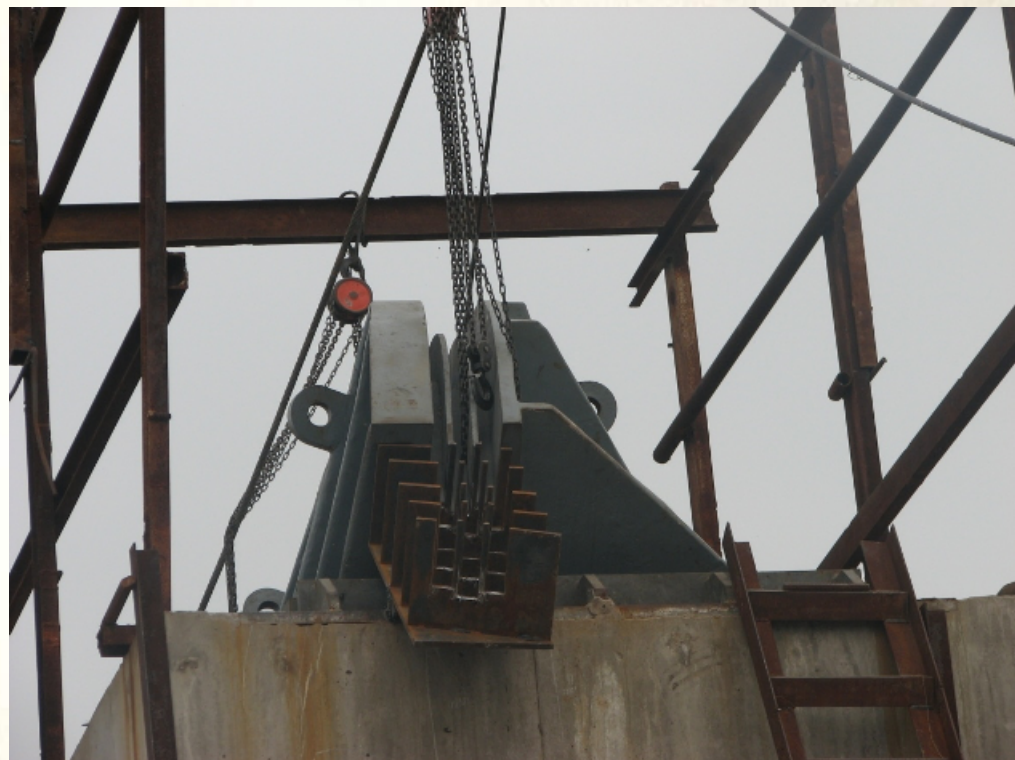
因模型桥跨径小，主索鞍角度较大，为保证主索鞍出口主缆索股的顺利过渡安装，不出现较大的乱丝鼓丝，设置了一个临时鞍座。
