《航空发动机修理技术》

点火系统零部件 的检查

航空维修工程学院

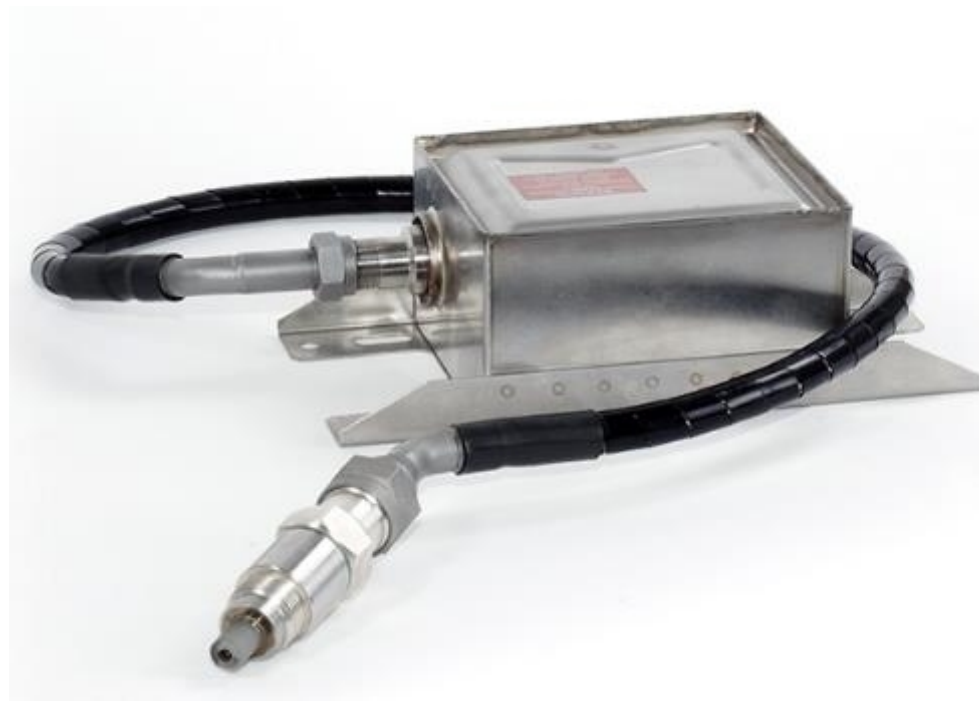
- 点火激励器的目视检查通常包括下列内容：
 - ① 检查点火激励器外表面。
 - ② 检查点火激励器外表面是否存在裂纹。
 - ③ 检查电气接头的连接螺纹有无损伤。
 - ④ 点火激励器两侧插座。如果插钉出现断裂、烧蚀、缺损或变形损伤则需要更换点火激励器。

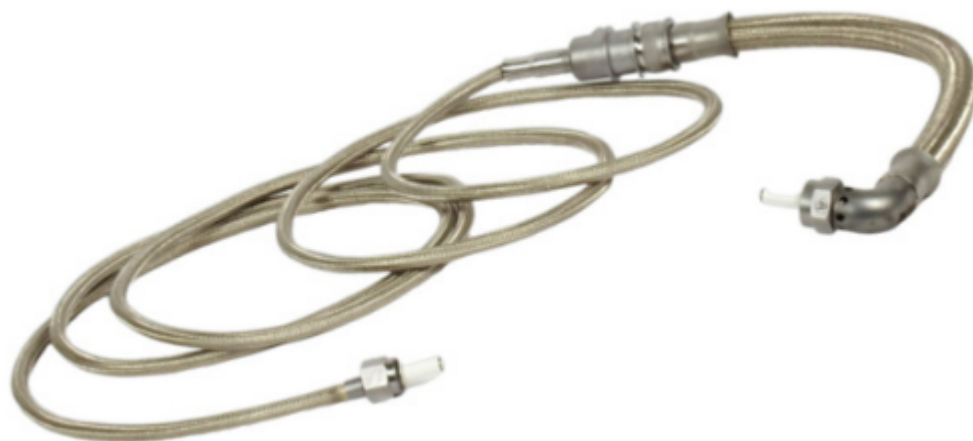
01. 点火导线与激励器连接的接头检查内容

- ① 检查接头有无积碳，如有更换点火导线。
- ② 检查该接头内螺纹有无损伤、腐蚀等；检查插头内的插钉有无弯曲、断裂等；如有则按AMM维修手册要求进行螺纹维修或更换点火导线。

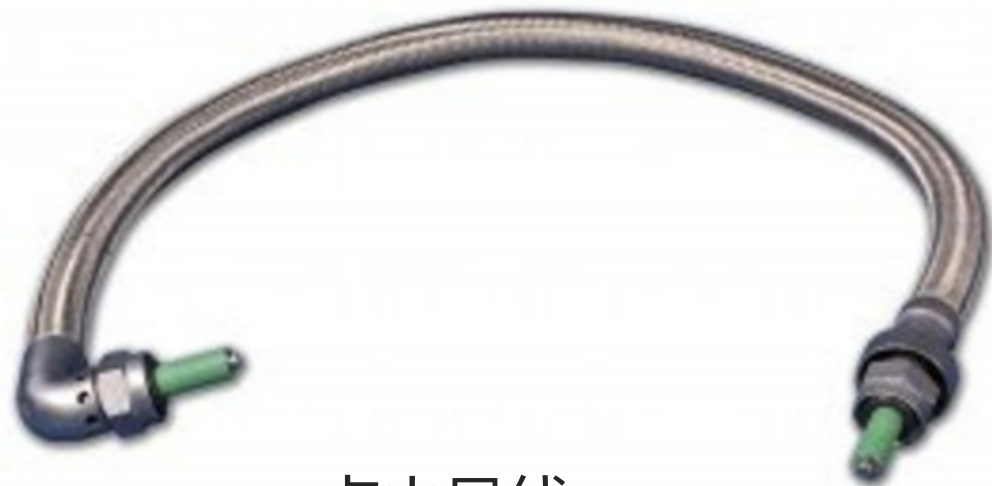
点火导线

02. 点火导线与火花塞连接的接头检查内容

- ① 检查火花塞触点有无电弧烧伤、点状烧蚀和跳火等损伤，如有更换到点火导线。
- ② 检查接头内陶瓷绝缘管有无裂纹、碎裂和缺损，如有更换到点火导线。
- ③ 检查接头内螺纹有无损伤、腐蚀等，检查插头内的插钉有无弯曲、断裂等。

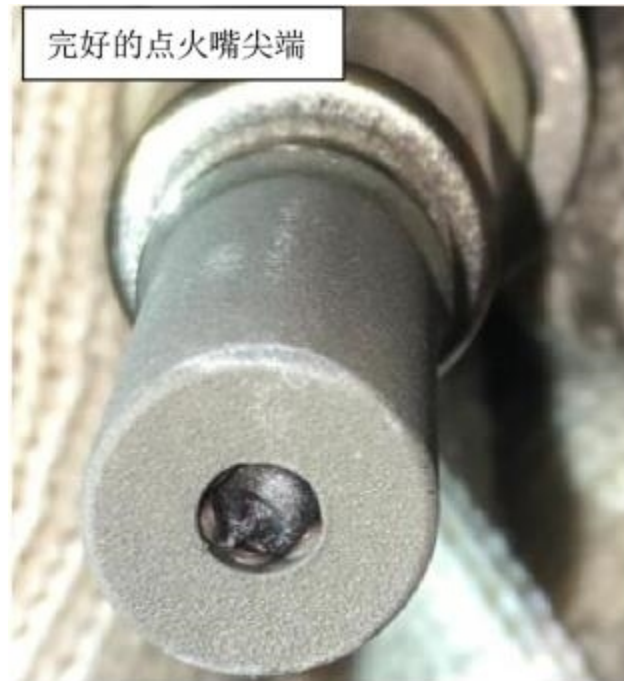
完好的点火嘴尖端

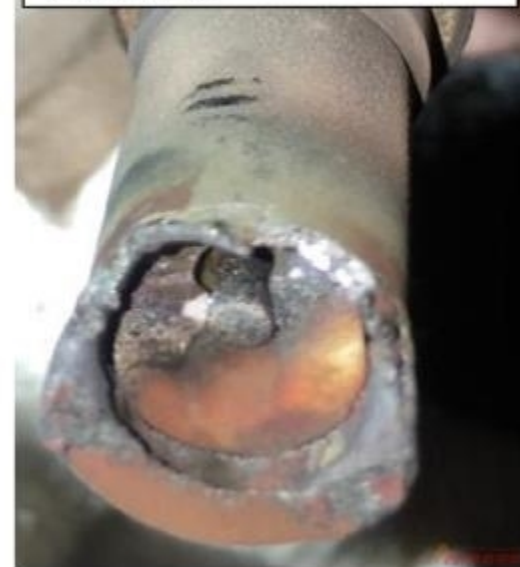
壳体烧穿，材料丢失，陶瓷绝缘体材料丢失。

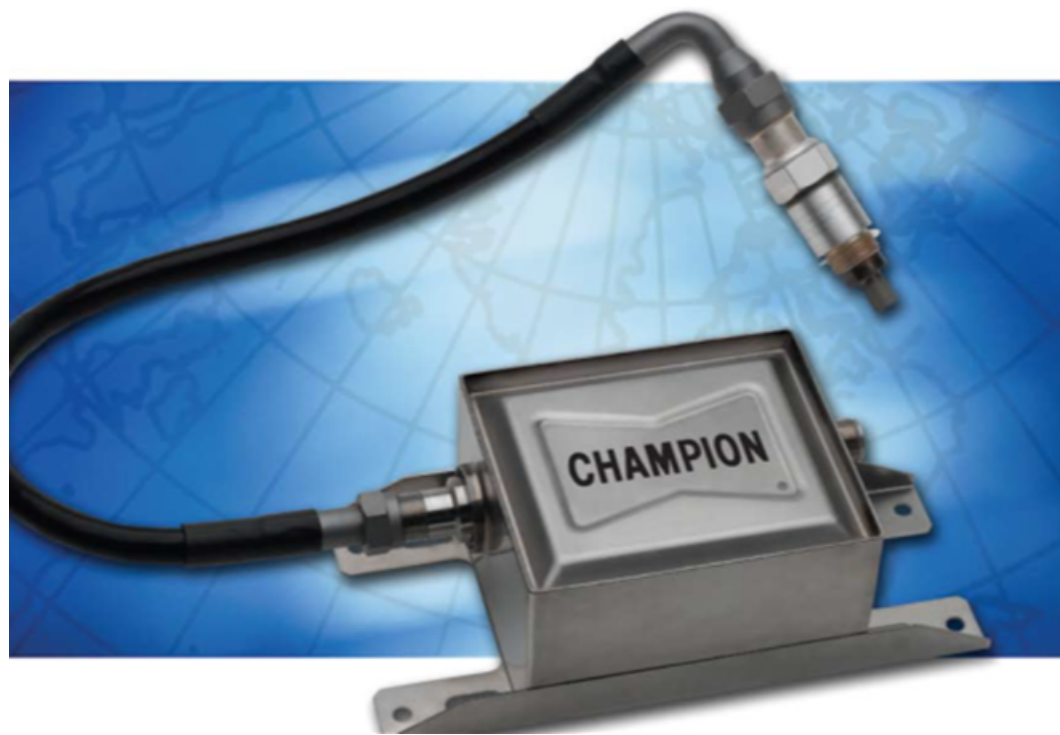
在点火导线和火花塞的接触点之间出现放电现象就会产生电弧，电弧会造成触点的烧伤和点状烧蚀凹坑。应确保：

- (1) 点火导线应能轻易地从火花塞的连接孔里拉出来。
- (2) 在火花塞连接孔里或点火导线的接口螺纹上没有防咬剂。
- (3) 点火导线陶瓷体上没有电弧或积碳的迹象，点火导线和火花塞的陶瓷体没有破裂。
