万载 EPC 项目

—QC 成果材料

课题：降低加气混凝土砌块损耗率

中建八局华中公司江西分公司万载项目超越 QC 小组

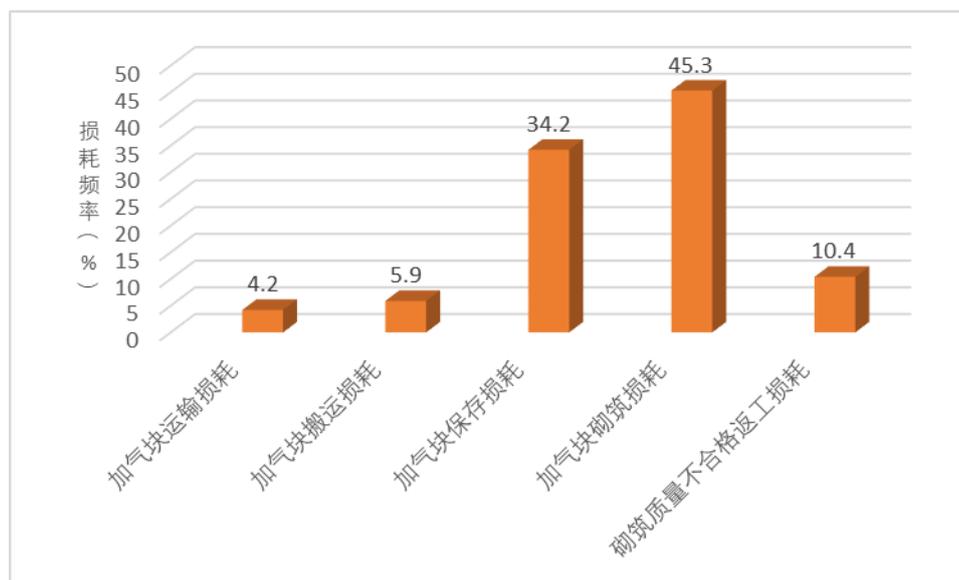
图 4-1 加气块损耗频率排列图

序号	损耗原因	频数 (m ³)	频率 (%)	累计频率 (%)
1	加气块运输损耗	1.11	4.2	4.2
2	加气块搬运损耗	1.56	5.9	10.1
3	加气块保存损耗	9.06	34.2	44.3
4	加气块砌筑损耗	12.01	45.3	89.6
5	砌筑质量不合格返工损耗	2.76	10.4	100
6	合计	26.50	100	100

以调查数据为依据，加气块保存损耗与砌筑损耗共占 79.5%，因此确定加气块保存损耗与砌筑损耗是影响砌块损耗率的根本症结。

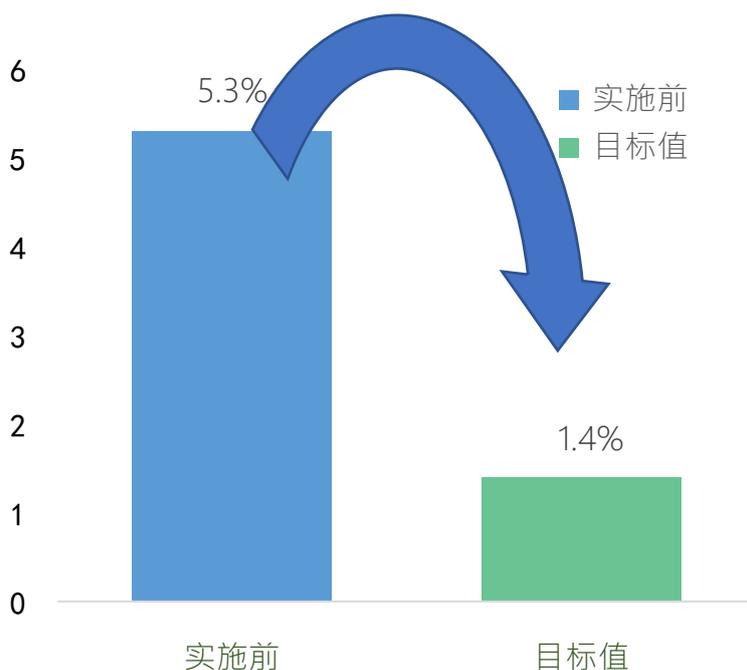
图 5-1 目标设定柱状图

通过对周边项目的问询及考察，对其损耗率进行统计，发现加气块损耗率最低能达到 1.40%。通过调查表结合自身实际情况以及相关标准做法，我们决定将加气混凝土砌块损耗降低至 1.40%。

项目名称 损耗原因	运输 损耗	搬运 损耗	保存 损耗	砌筑 损耗	砌筑质量不 合格返工损 耗	合计
宜春风动小区	0.22%	0.76%	0.43%	0.54%	0.46%	2.41%
杨家山小区	0.17%	0.34%	0.27%	0.38%	0.24%	1.40%
凤凰山小区	0.31%	0.33%	0.25%	1.42%	0.54%	2.85%
坎上小区	0.62%	1.23%	0.49%	0.48%	0.92%	3.74%
东方红小区	0.28%	0.36%	0.36%	0.35%	0.53%	1.88%

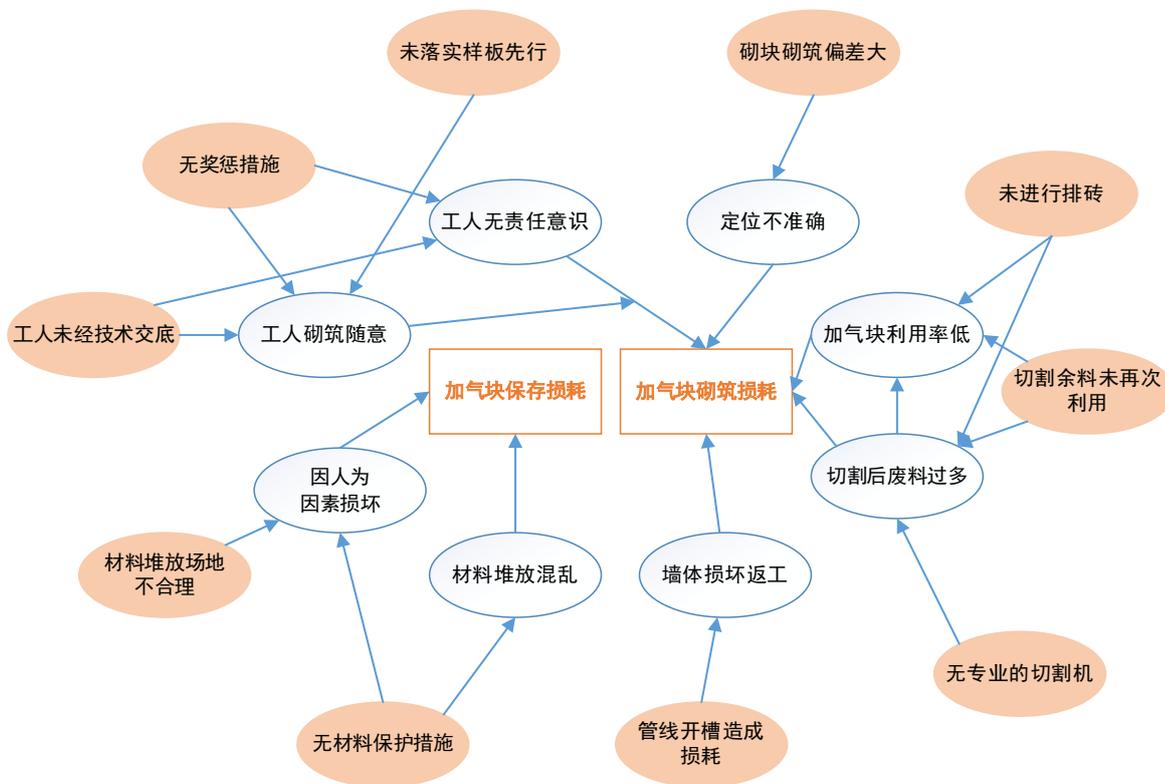
图 6-1 “头脑风暴” 关联图

根据现状调查所得出的症结，我小组召开“诸葛亮会”采用“头脑风暴法”进行了原因分析，并绘制了关联图如下，确定了10条末端因素：

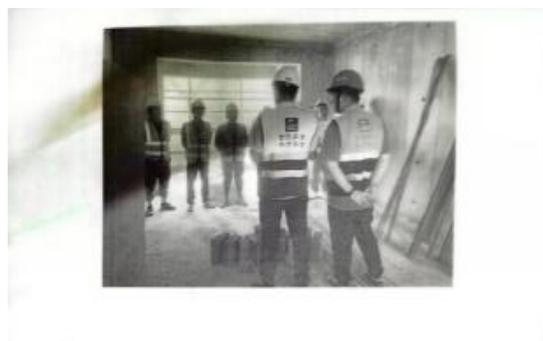
分析：通过调查分析，对项目部专项施工方案交底记录进行检查，发现均有班组操作人员签字。

结论：非要因。
