课题：提高内墙粉刷质量一次合格率

小组名称：万载项目恒学QC小组

中国建筑第八工程局有限公司

工程名称	万载县江工片安置小区 (EPC工程)
工程地点	本工程位于江西省宜春市万载县, 衙背山路以南, 纵一路以东, 河西路以北, 纵二路以西
建设单位	万载县城乡建设发展投资有限公司
设计单位	中国建筑上海设计研究院有限公司
勘察单位	建勘勘测有限公司
监理单位	江西恒实建设管理股份有限公司
施工单位	中国建筑第八工程局有限公司
建设规模	规划净用地面积138264.3平方米, 约207.40亩。 总建筑面积439082.27平方米, 其中南区187515.54平方米、北区251566.73平方米。 北区共设计19栋建筑, 其中15栋高层住宅, 3栋低层商业, 1栋低层公建及1个地下车库。
施工进度	目前南区已完成交付, 北区15栋高层住宅均已封顶, 正在进行装饰装修施工。

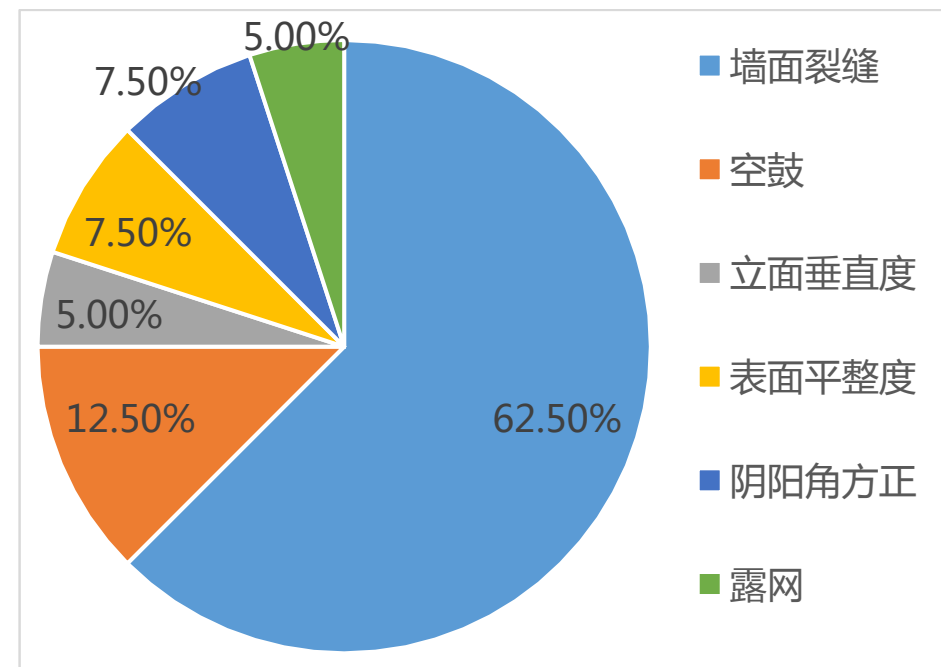
质量不合格因素饼状图

对内墙粉刷质量不合格因素进行统计分析，如下表所示

序号	不合格因素	点数	出现频率 (%)
1	墙面裂缝	25	62.50
2	空鼓	5	12.50
3	立面垂直度	2	5.00
4	表面平整度	3	7.50
5	阴阳角方正	3	7.50
6	露网	2	5.00
7	总计	40	100

从抽查情况及不合格因素统计分析可以看出，内墙粉刷完成后，墙面裂纹在不合格因素中出现频率为62.5%，是影响内墙粉刷质量的症结所在。

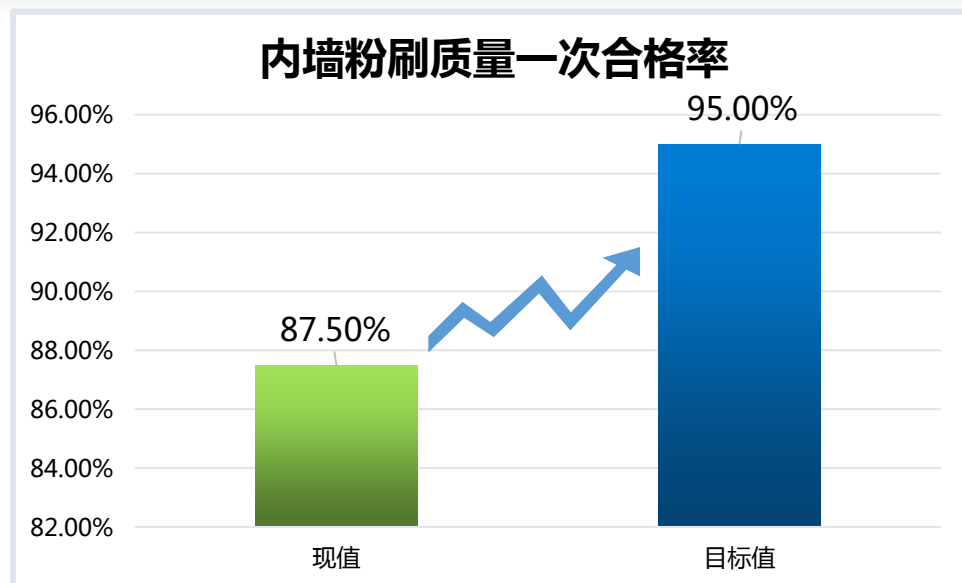
目标柱状图

根据现状调查和统计分析，若我们将裂缝问题全部解决，内墙粉刷合格率则为 $(280+25) \div 320 = 95.3\%$ 符合甲方要求。考虑到现有水平、分工配合度等因素，经小组全体成员讨论决定，确定小组活动的目标为：将内墙粉刷质量一次合格率提高到95.00%。

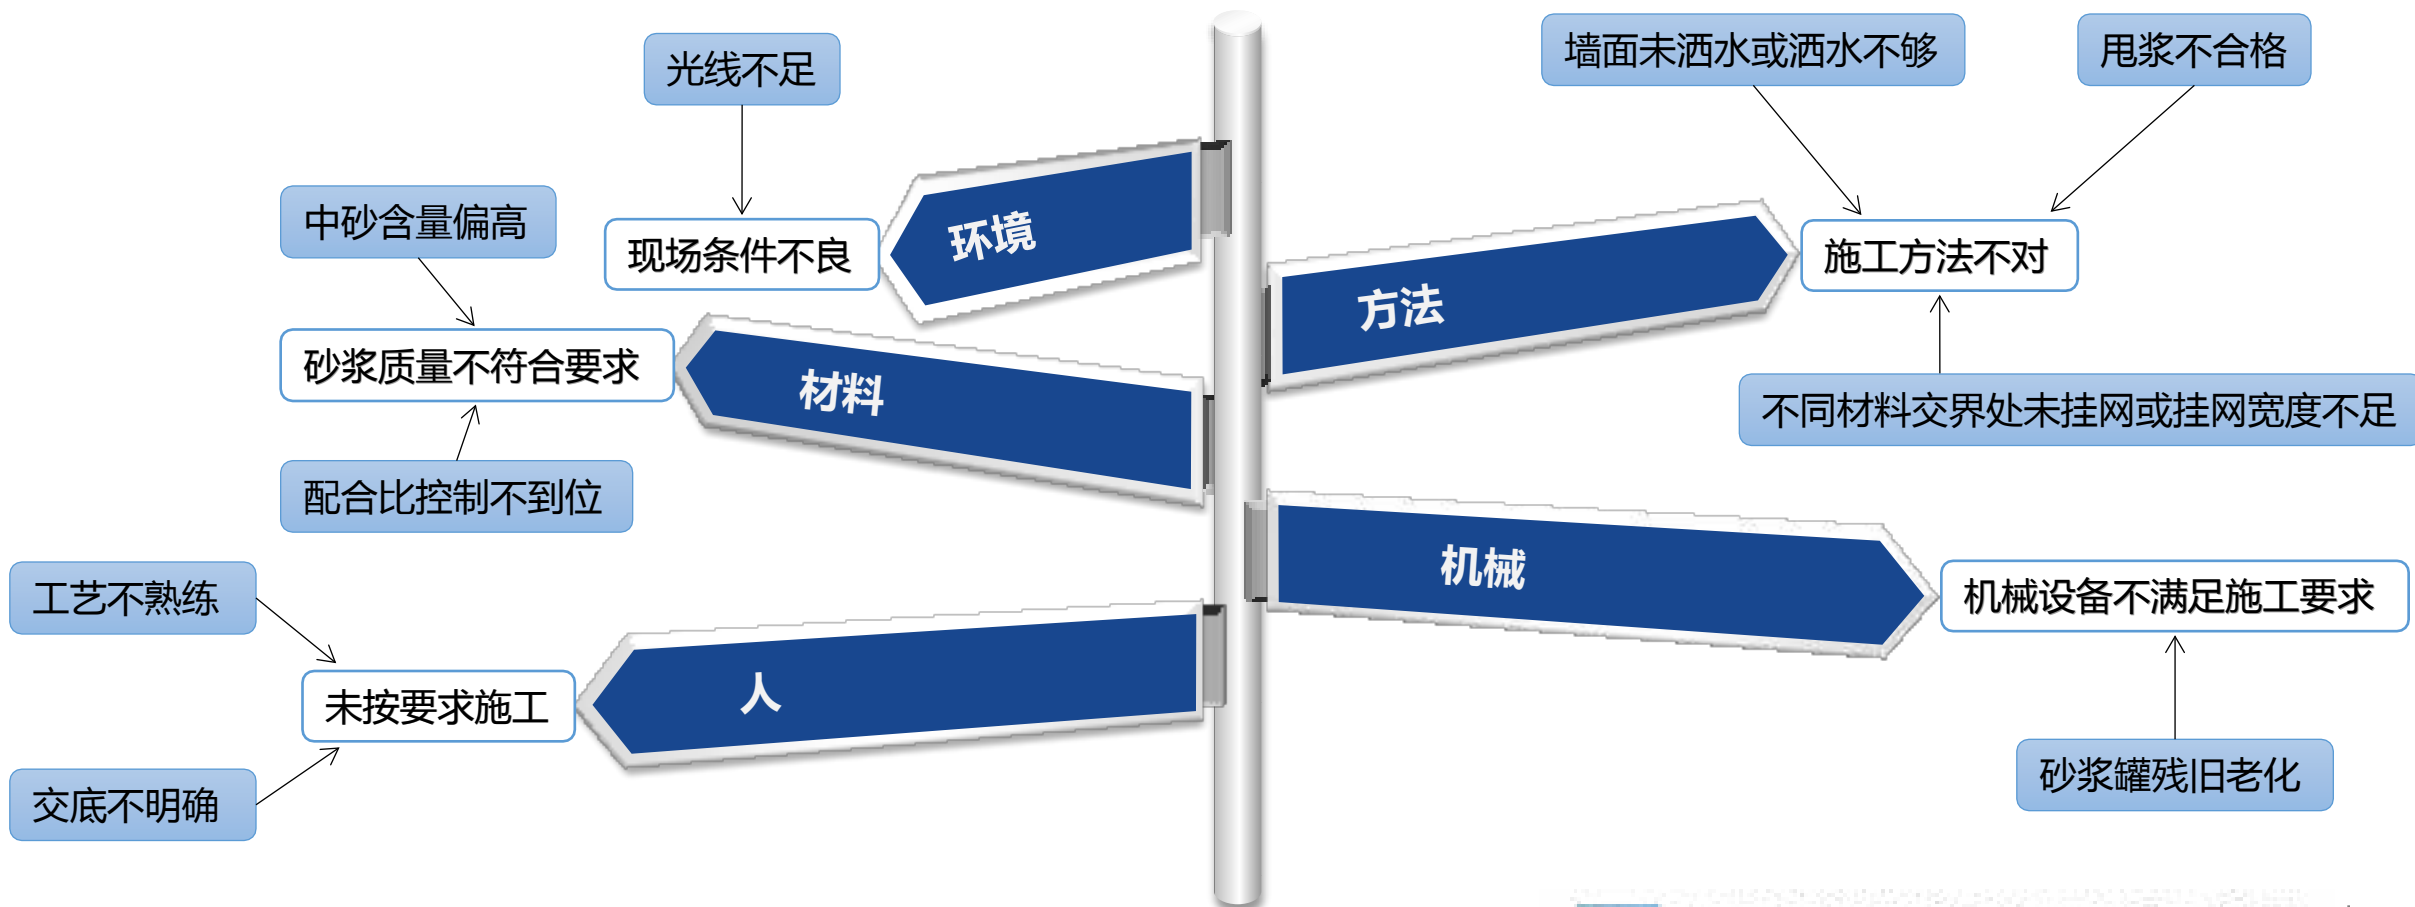
针对“墙面裂纹”这一症结，小组运用头脑风暴法，对其进行关联分析，从人、机、料、法、环五方面对影响内墙粉刷质量一次合格率的原因进行逐一分析，最终找到了9条末端因素，并绘制出原因分析关联图。

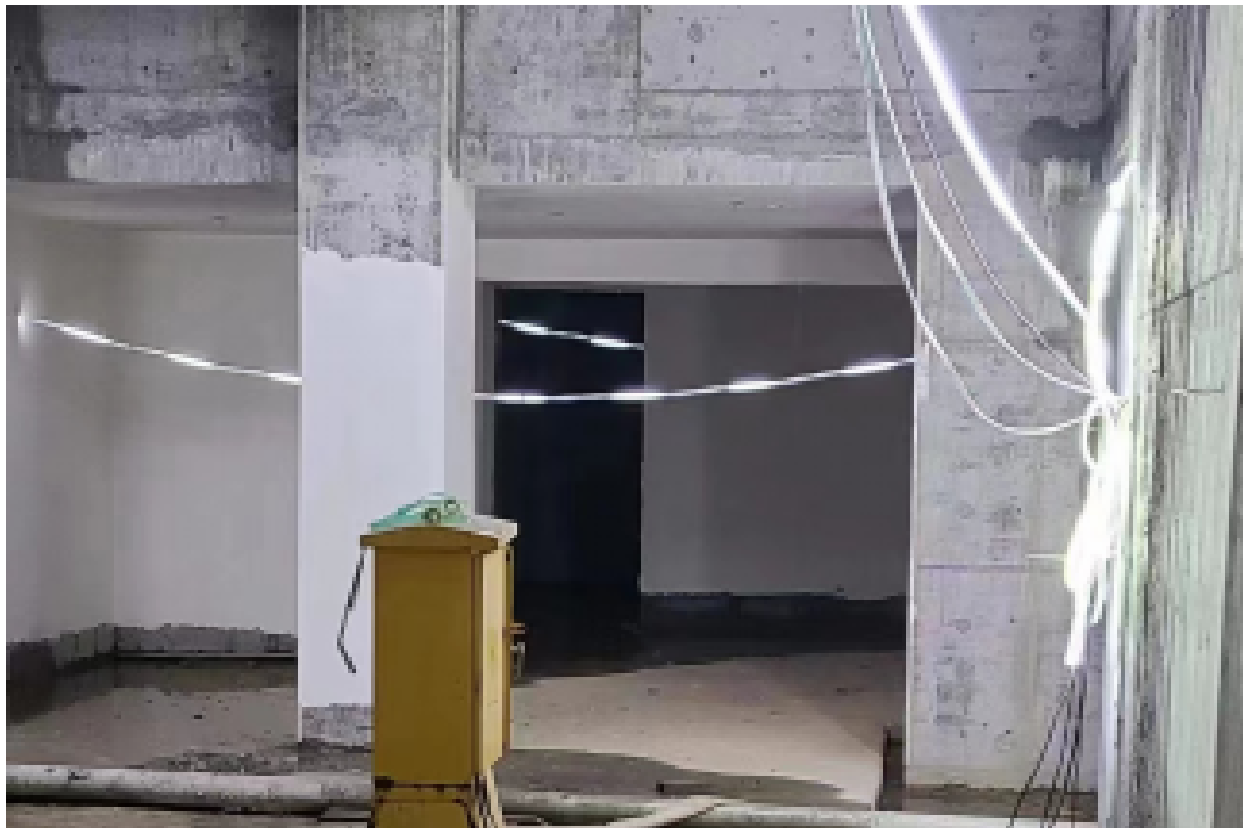
确认一：现场光线不足

确认标准：施工处有照明，且满足施工要求。

小组成员杨敏于2022年10月28日-29日，对现场各个时段楼层内的不同位置墙体照明进行检查，通过比较检查结果，证明施工场地光线充足，能满足现场施工要求。

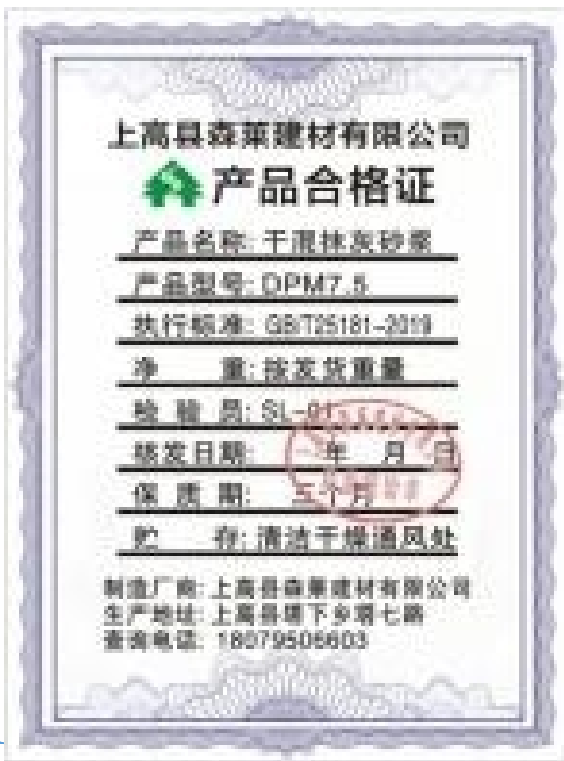
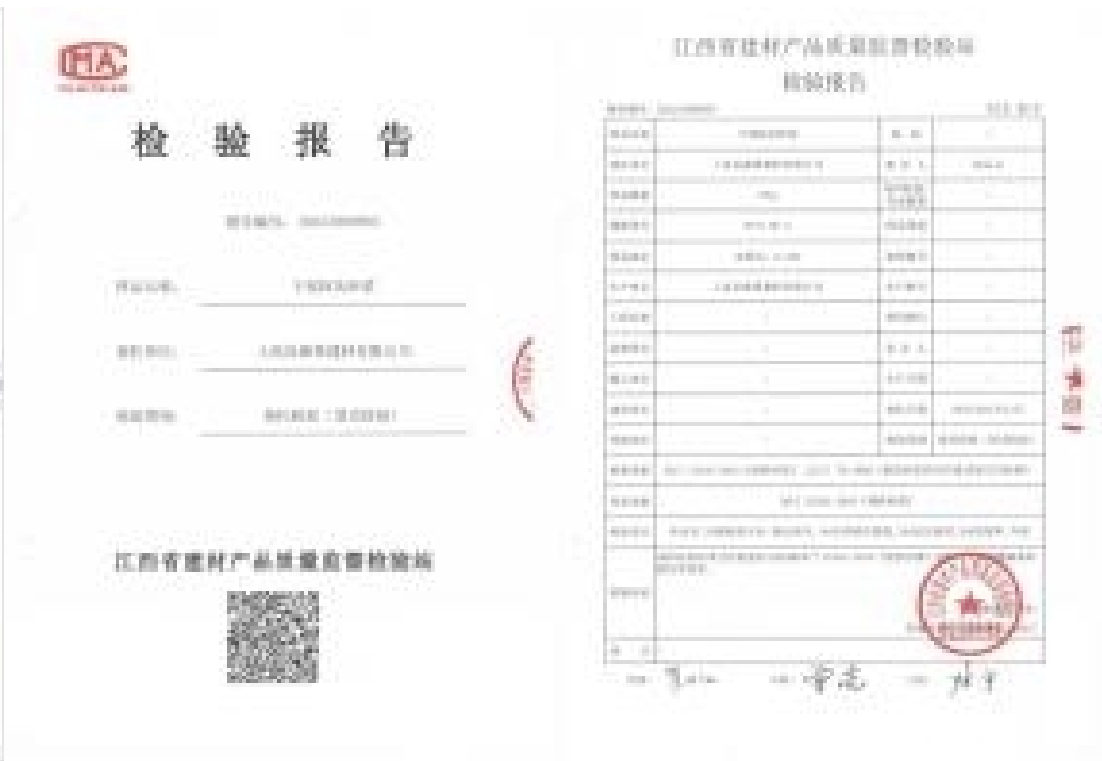
确认二：中砂含量偏高

确认标准：现场抽查中砂含量是否偏高。

小组成员赵志泽于2022年10月30日，对进场砂浆的产品合格证和检验报告进行检查，检查结果显示，砂浆的中砂含量符合要求。

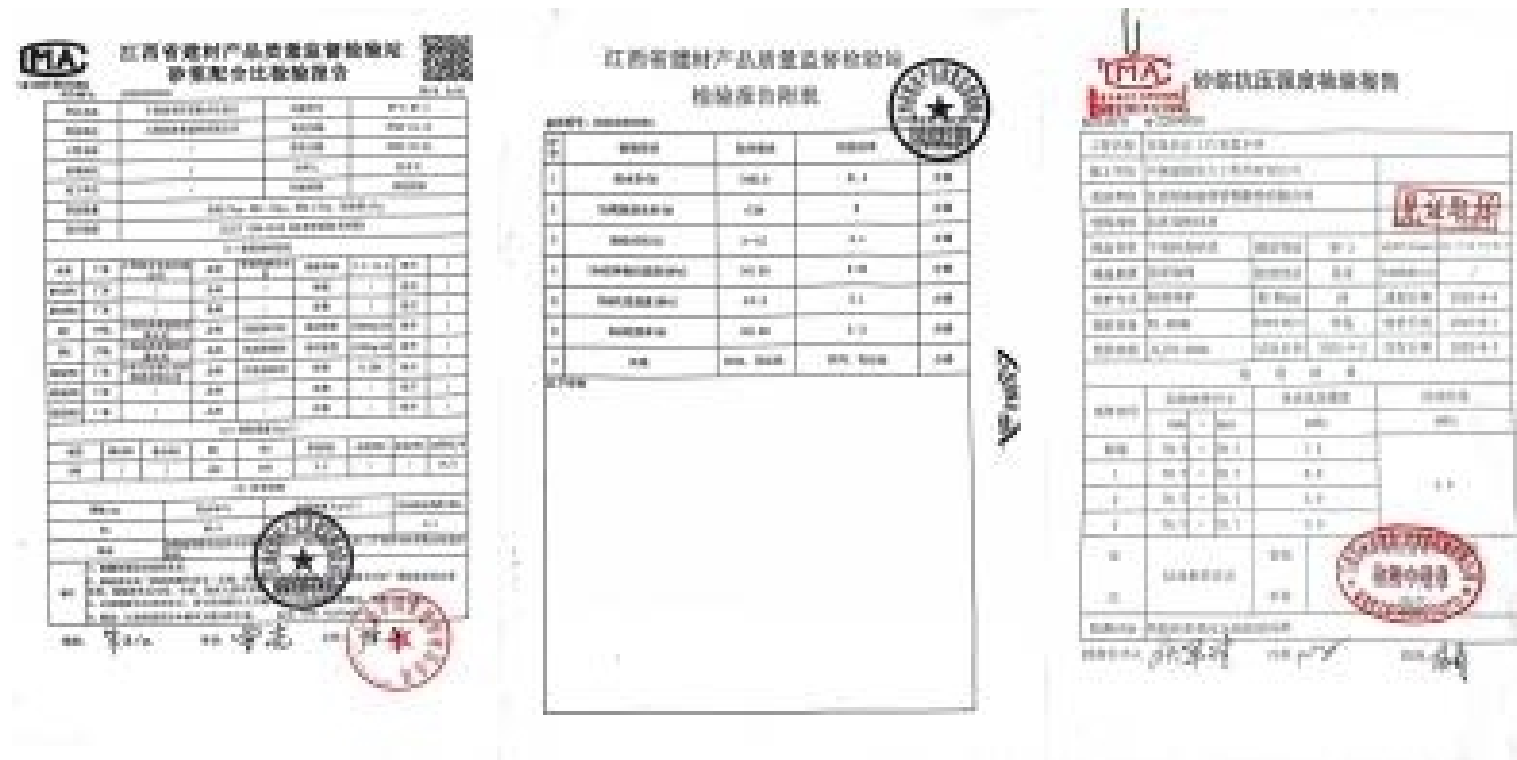
确认三：配合比控制不到位

确认标准：进场砂浆是否取样送检，复检报告是否合格。

小组成员赵志泽于2022年10月30日，对每批次进场砂浆的取样送检和复检报告进行检查。检查结果显示，每次进场砂浆均进行取样，复检报告均合格，证明砂浆配合比符合要求。

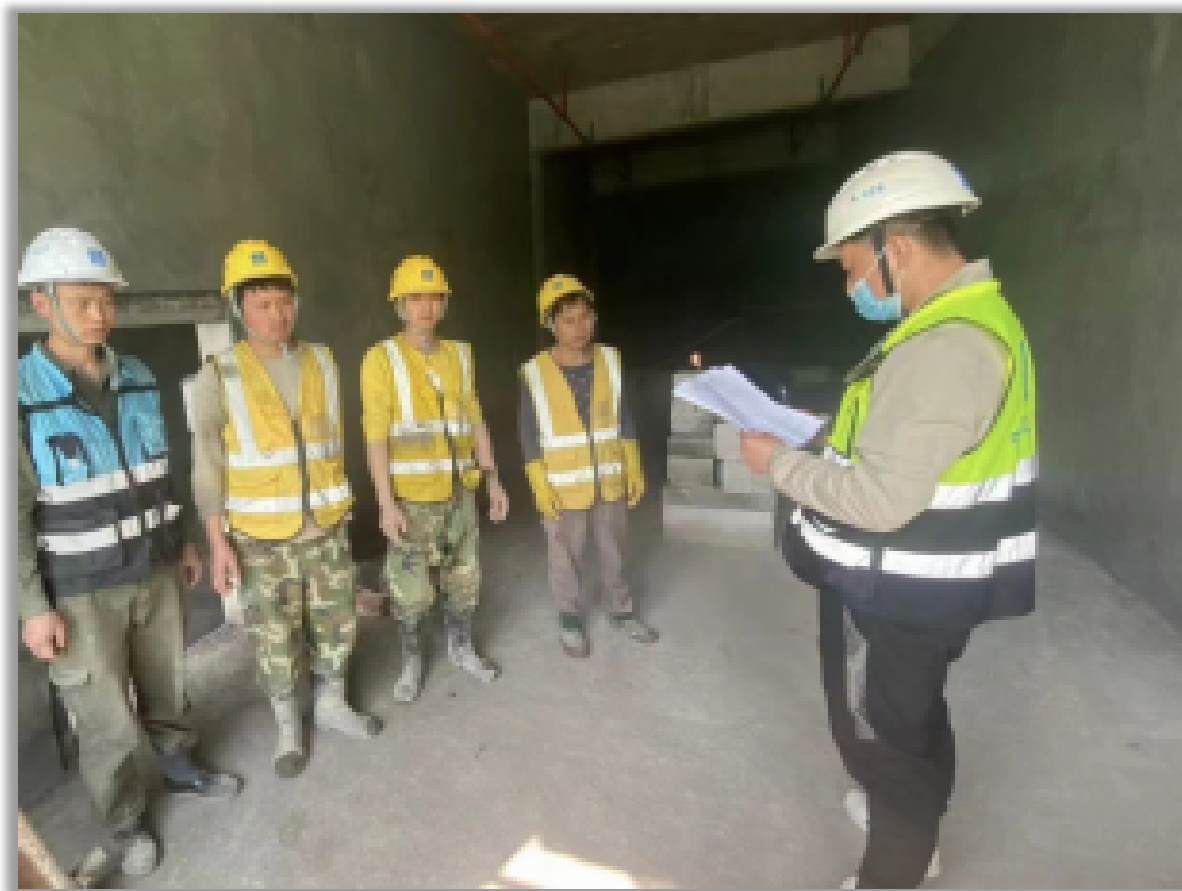
确认四：工艺不熟练

确认标准：抽查工人对粉刷工艺的熟练程度。

小组成员王明明于2022年10月31日，对现场正在施工的工人进行随机考核。工人知识考核通过率均为100%，表明工人对内墙粉刷的工艺流程较为熟悉。
