## 南苑中学迁建工程（二期）QC 小组活动成果报告书

课题名称： 提高 ALC 内墙板安装一次验收合格率

工程名称	南苑中学迁建工程（二期）
施工单位	新世纪建设集团有限公司
工程概况	<p>本项目综合楼（A）区建筑基底面积为 1896.35 m<sup>2</sup>，总建筑面积为 5570.64 m<sup>2</sup>，建筑高度 15.10m，地上 3 层，框架结构，综合楼（B）区建筑基底面积为 1875.70 m<sup>2</sup>，总建筑面积为 8448.65 m<sup>2</sup>，地上 3 层，地下 1 层。</p>

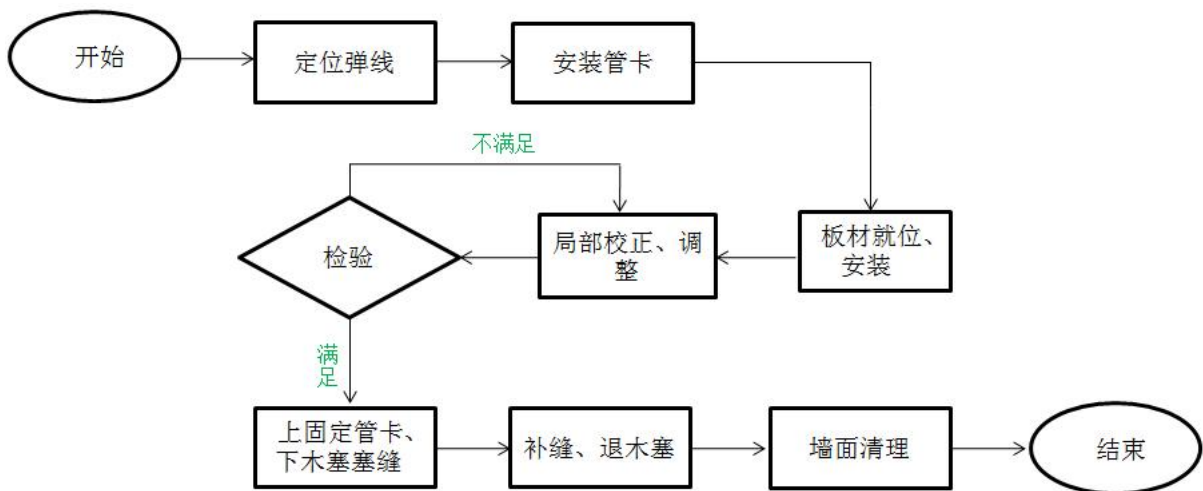
图 1.2 ALC 板安装施工流程图

ALC 板安装施工工艺流程：

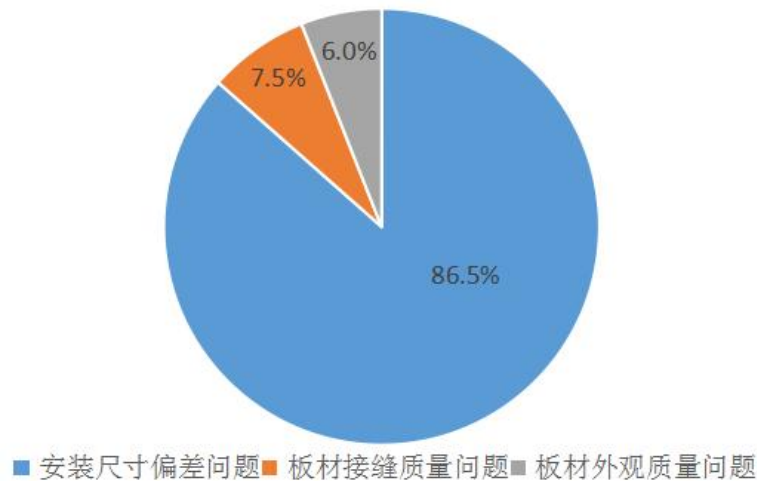
图 4.1 ALC 内墙板安装质量问题饼分图

对出现的质量问题进行分类统计，从饼分图可以看出，安装尺寸偏差是问题的主要方面。

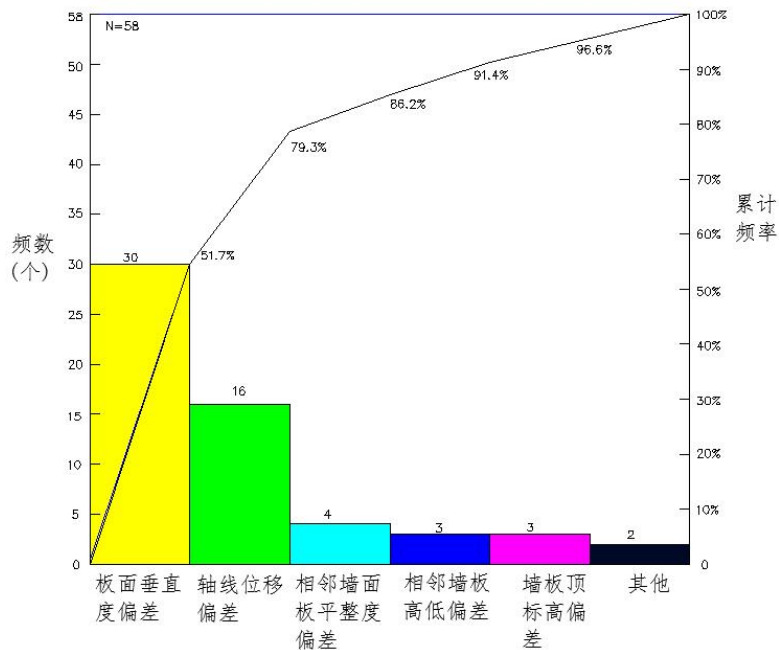
图 4.2 ALC 内墙板质量问题排列图

从排列图和统计表显示，板面垂直度偏差和轴线位移偏差占总频数的 79.3%，为影响 ALC 内墙板一次验收合格率的两个主要问题。

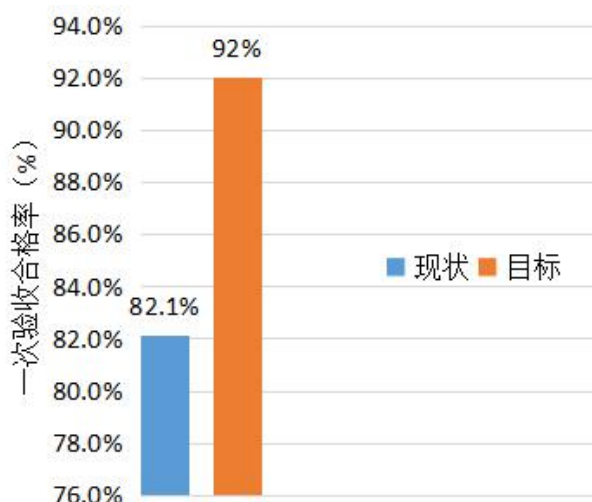
图 5.1 活动目标柱状图

2022 年 5 月 4 日，小组成员在会议室召开讨论，就目标值进行了充分分析，将小组活动目标设定为：ALC 内墙板一次验收合格率从 82.1%提高至 92%。

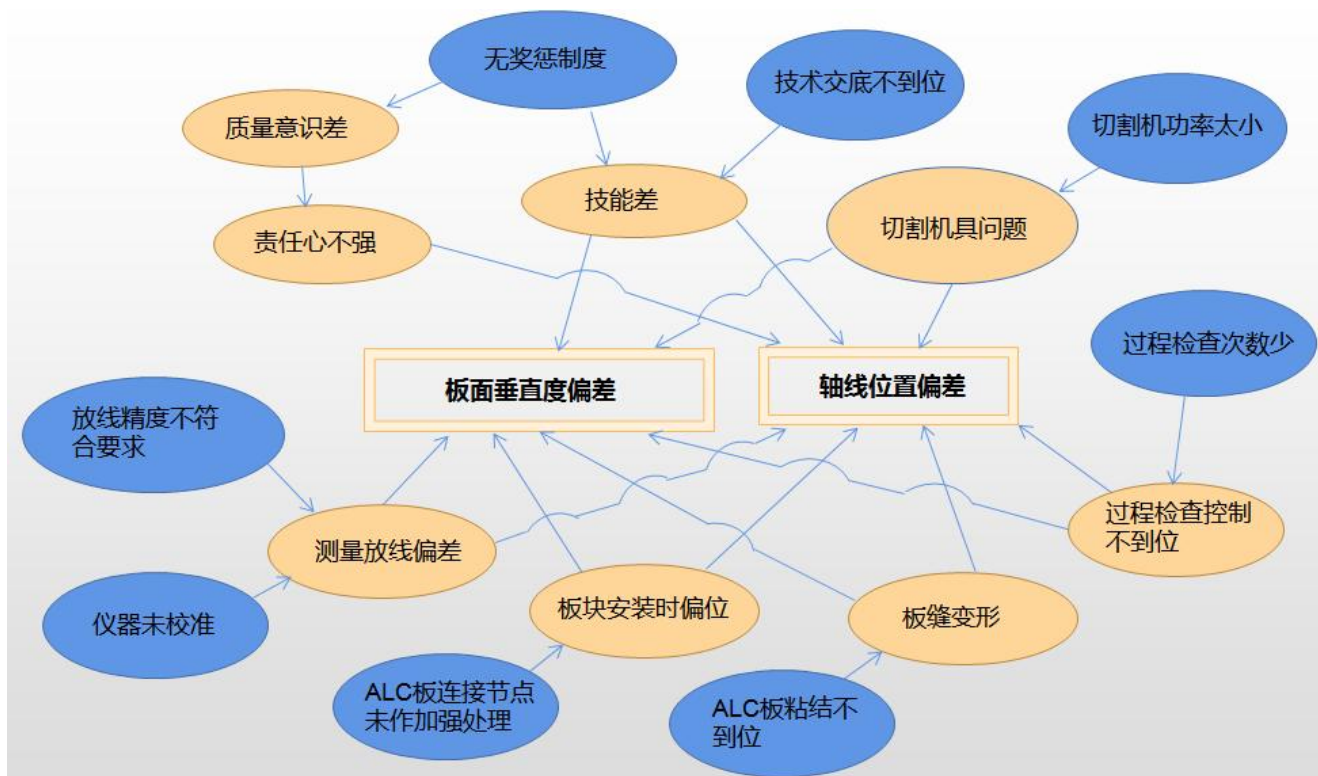
图 6.1 轴线位置偏差、截面尺寸偏差原因分析关联图

2022 年 5 月 5 日，项目部 QC 小组召开第一次会议，会上主要针对引起 ALC 内墙板板面垂直度偏差和轴线位移偏差的质量问题开展“头脑风暴法”。分析如下：

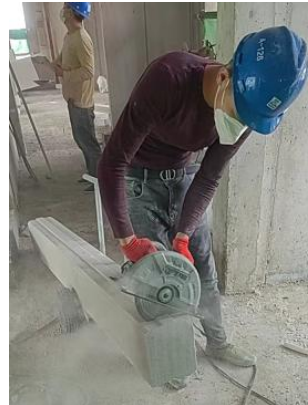
图 7.3 ALC 墙板切割

2022年5月9日，小组成员调查现场切割机状况，对施工现场使用的切割机进行查看，型号为东成 FF02-185（7寸，1100W）。为进一步比对切割机的适用性，小组分别选用了 FF02-185（7寸，1100W）、FF02-235（9寸，2000W）两种型号进行了现场试验，结果如下：

对比试验表明，采用2种不同型号的切割机，只要控制好切割深度就不会产生因墙板切割不完整导致安装 ALC 墙板垂直度的偏差。

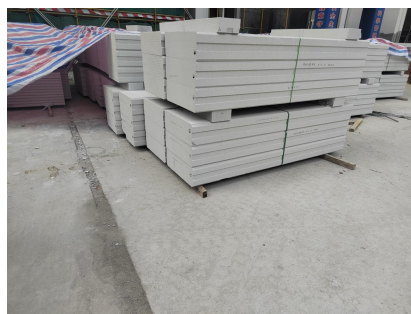
图 7.4 ALC 内墙板材料验收合格

2022年5月9日，小组成员查看 ALC 内墙板材料堆场，原材料不合格会对接缝高低差大造成一定的影响，但本工程 ALC 板验收非常严格，全部进场验收合格，ALC 板尺寸符合要求，无变形情况，对于有瑕疵的，作退场处理，此条对症结的影响较小，为非要因。
