提高城市人行道道板砖一次验收合格率

豫三路位于商都新区起步区南侧，呈东西走向，西起苏庄路，东至豫兴路，全长2.049km。人行道采用彩色透水砖，盲道材料采用黄色盲道砖，厚度均为6cm。基层采用透水基层，铺装总厚39cm，自上而下依次为：6cm厚彩色透水砖+3cm厚干硬性水泥砂浆+15cm厚透水水泥混凝土+15cm厚透水级配碎石。

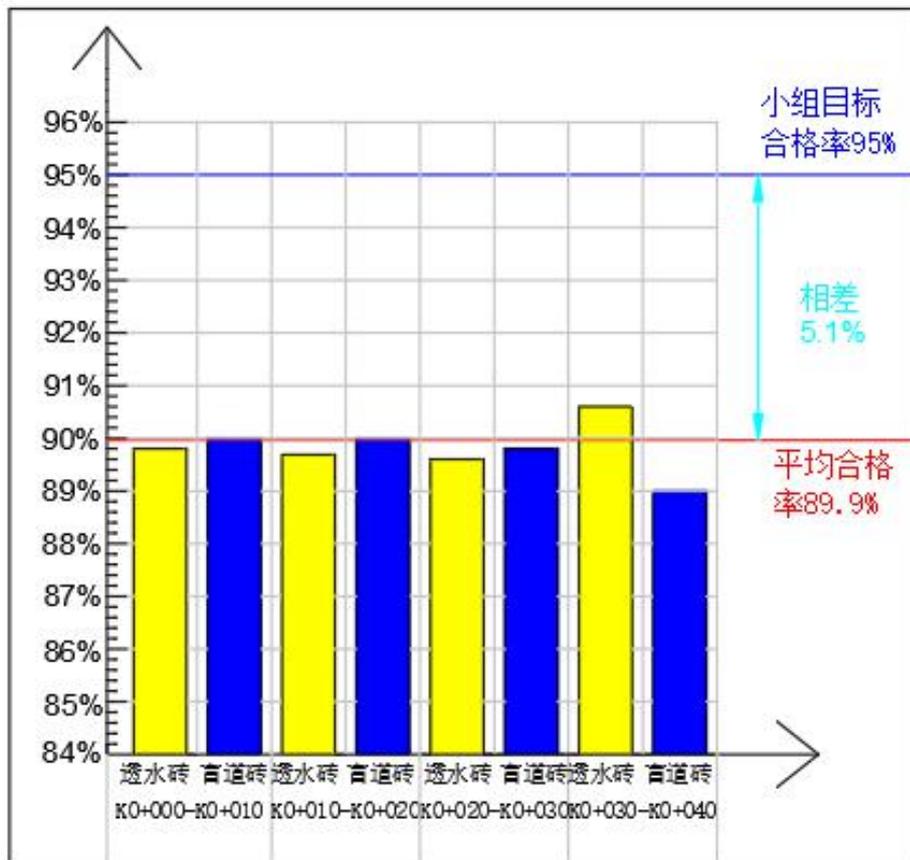
图2 人行道道板砖一次施工合格率图

从柱状图可以看出：人行道道板砖施工一次平均合格率为89.9%，不能满足小组提出的95%目标。

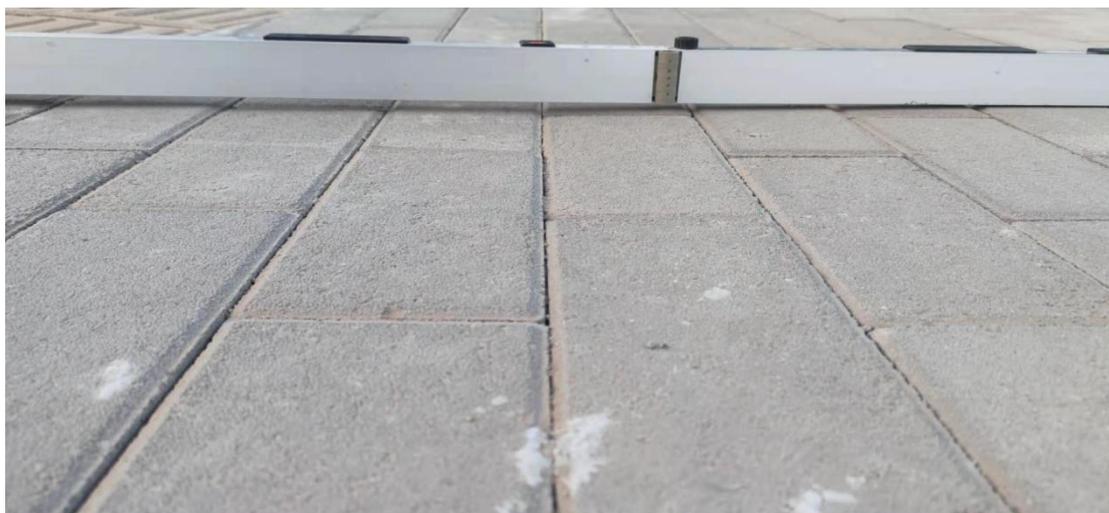
图3 施工现场道板砖平整度超差图

(1) QC小组成员于2020年4月16日~4月20日，分别对豫三路邹建明作业队施工的K0+000-K0+500段人行道道板砖和管合功作业队施工K0+500-K1+000人行道道板砖的施工状况进行了抽检，小组把现场调查发现的问题，将各因素影响人行道道板砖一次合格率的因素，归纳为4大类，详见表5、表6、表7。

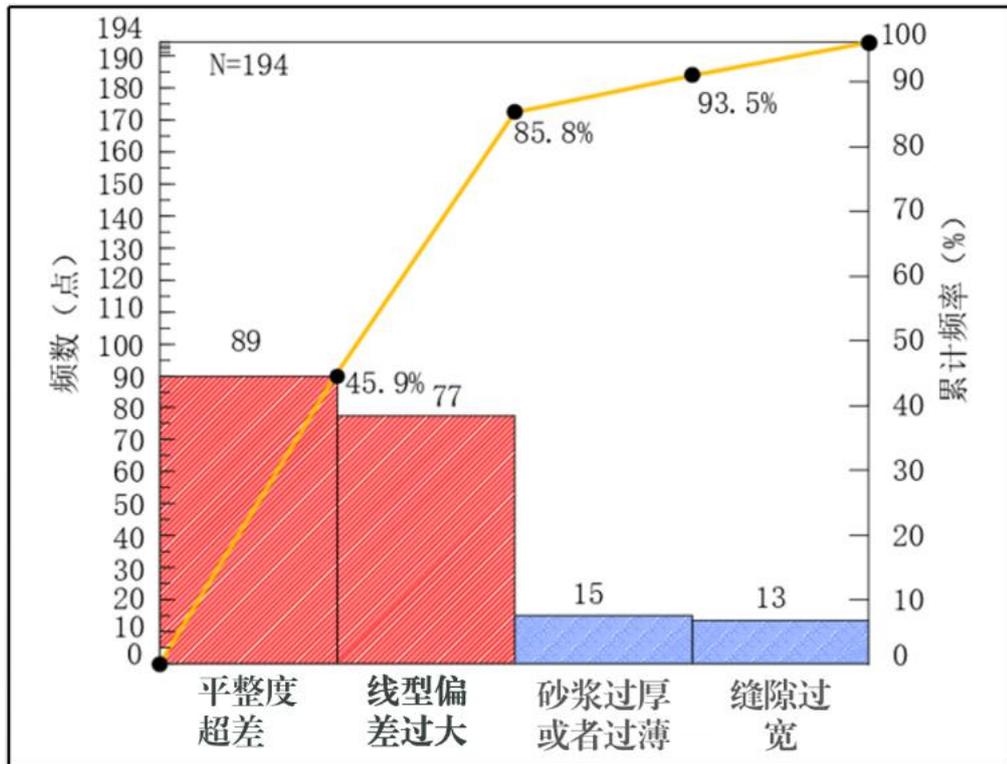
图 4 活动前道板砖影响因素问题排列图

根据以上影响人行道道板砖一次合格率的因素调查表，作出以下排列图（图4）：

小组通过抽检调查表和汇总分析表绘制了频数调查表和一次不合格问题排列图，通过分析，造成人行道道板砖一次合格率低的主要因素为：**平整度超差**和**线型偏差过大**。

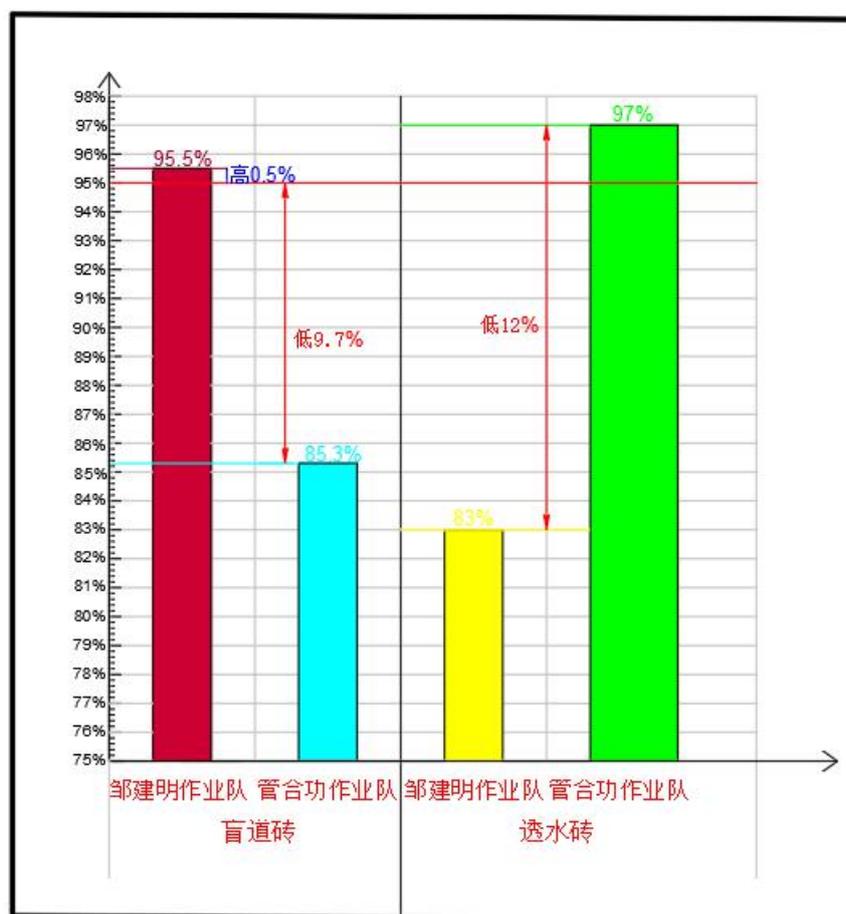
图5 两作业队人行道铺设一次合格率与小组目标合格率对比柱状图

(1) 小组根据两作业队分别对人行道道板砖施工一次合格率情况调查表不同部位，采用柱状图统计方法进行横向合格率对比分析，见图5：

通过统计和计算，得出邹建明作业队在进行人行道铺设施工时在透水砖的合格率均为85.3%，而管合功作业队盲道砖施工合格率达到83%。

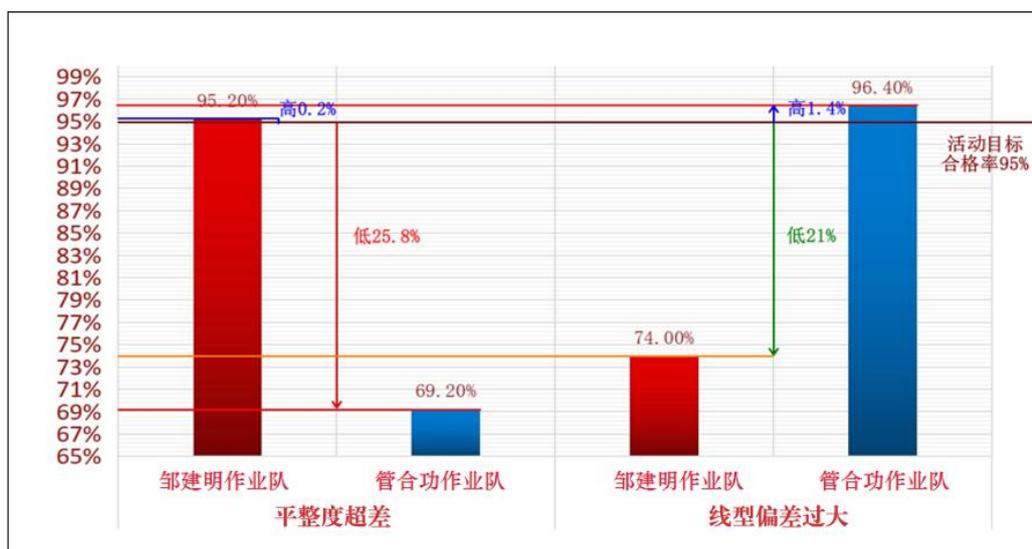
图6 两作业队人行道铺设一次合格率纵向对比柱状图

(2) 小组根据两作业队分别对人行道铺设施工一次合格率情况调查表不同部位，进行纵向合格率对比分析，见图6、图7：

小组通过现场对两个作业施工工艺上更进一步调查发现，邹建明作业队在平整度控制上合格率达到95.2%，但线型控制合格率仅为74%。管合功作业队线型控制合格率达到96.4%，但平整度控制合格率仅为69.2%。在砂浆过厚或过薄、缝隙过宽两个因素方面，两个作业队合格率均超过了小组活动目标合格率：95%。

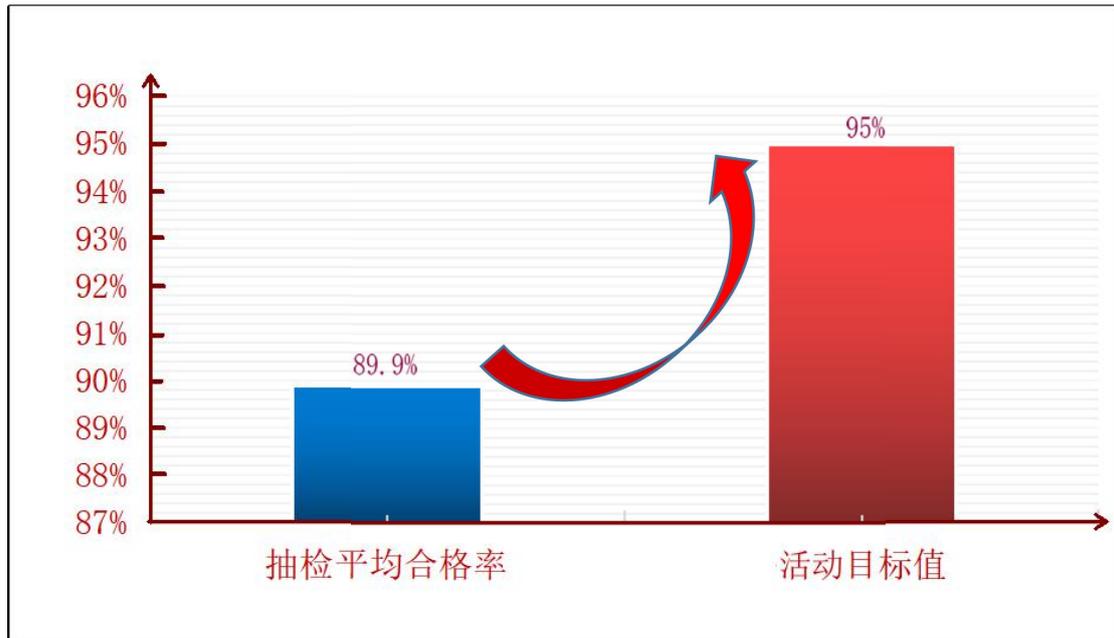
图 9 目标设定柱状图

活动目标：人行道道板砖一次合格率达到95%。

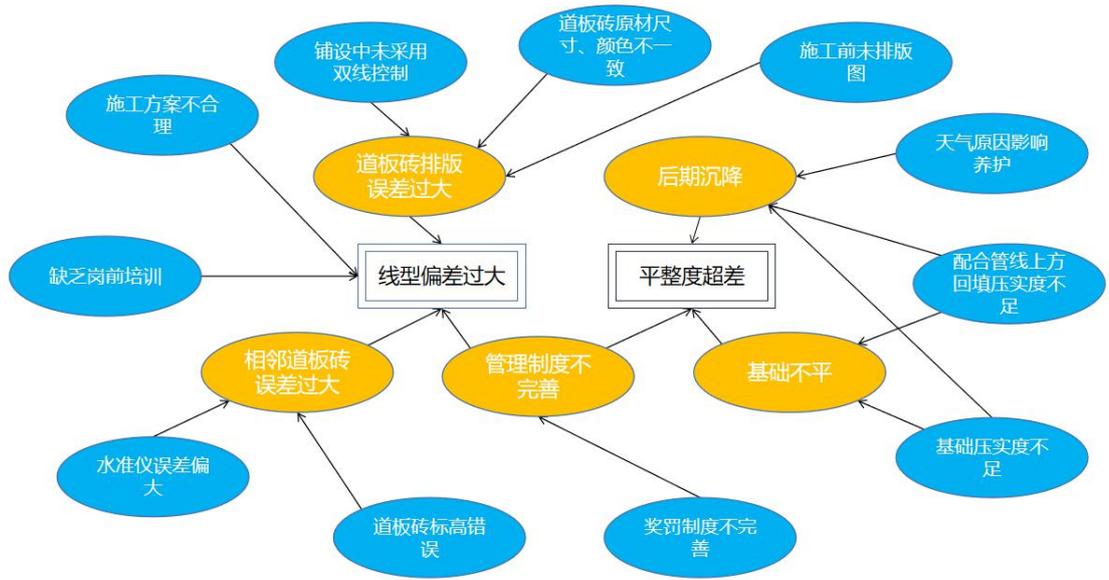
图 10 影响施工质量一次合格率的因素关联图

本QC小组在2020年5月5日召开小组会议，并邀请参建单位作业人员进行参加。根据调查数据和施工经验，通过头脑风暴法对本课题原因进行了分析讨论，大家集思广益，提出了很多建设性的意见和建议，最后经过小组成员的归纳总结，绘制了如下关联图9：
