# 塑胶产品的常见成型不良 缺陷和原因分析

# 常见不良缺陷名称

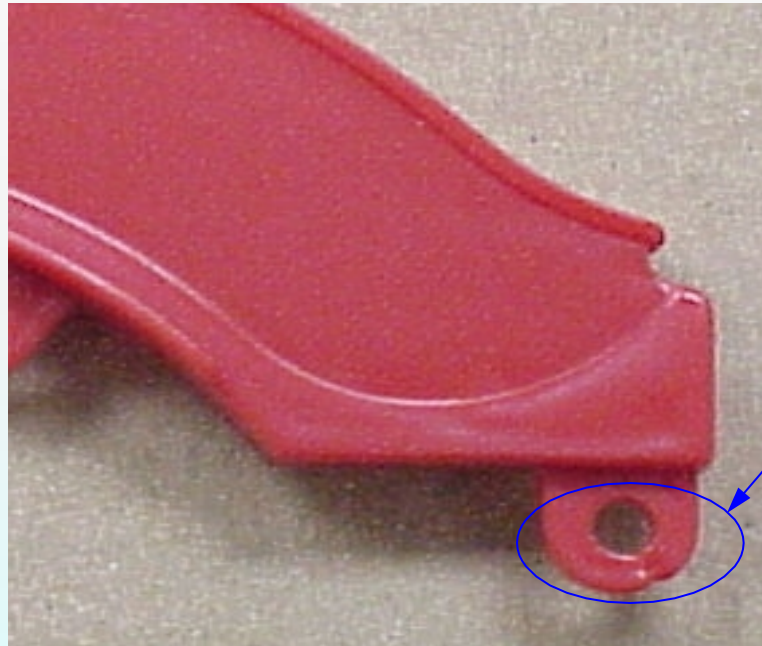
缺陷：缺胶

缺胶

成品未充填完整，有一部分缺少的状态，称为缺胶。

- 1、模具排气效果不佳，模穴内的空气如果没有在射出时排除，则会由于残留空气的原因而使充填不完整；
- 2、模具温度低，原料流动距离长，或者有薄壁的部分，则在原料充填结束前冷却固化；
- 3、熔融的原料温度低或射出速度慢，原料在未充满模穴之前就固化而造成短射的现象；
- 4、灌嘴孔径小或灌嘴长，灌嘴温度低，灌嘴或射嘴孔变形，则不仅使其流动的磨擦阻力加大，而且由于阻力的作用而使速度减慢，结果原料提前固化；
- 5、射出压力低，造成充填不足。

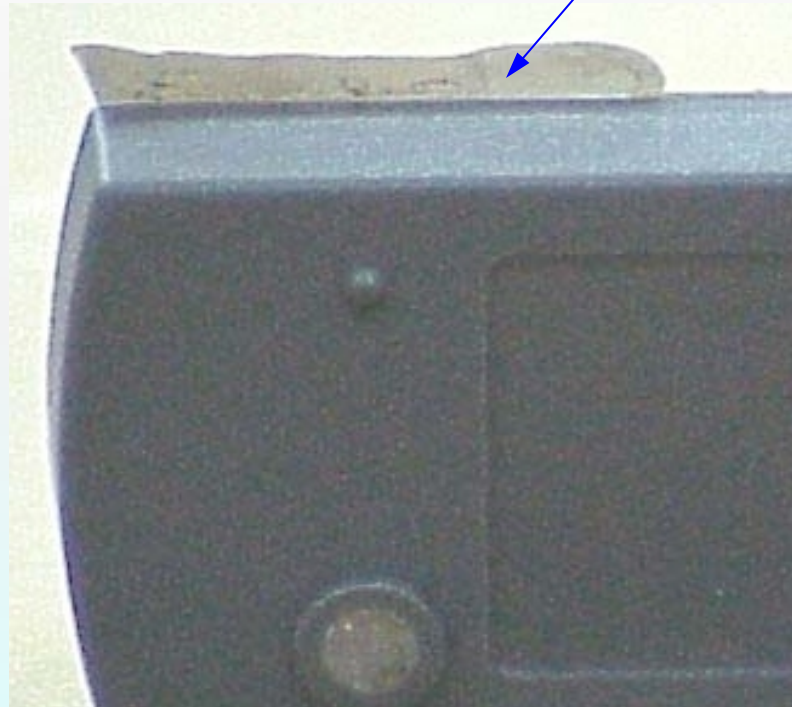
缺陷：披峰

披峰

成品出现多余的塑胶现象，多在于模具的合模处，顶针处，滑块处等活动处。

- 1、滑块与定位块如果磨损，则容易出现毛边；
- 2、模具表面附著异物时，也会出现毛边；
- 3、锁模力不足，射出时模具被打开，出现毛边；
- 4、原料温度以及模具温度过高，则粘度下降，所以在模具仅有间隙上也容易产生毛边；
- 5、料量供给过多，原料多余射出产生毛边。

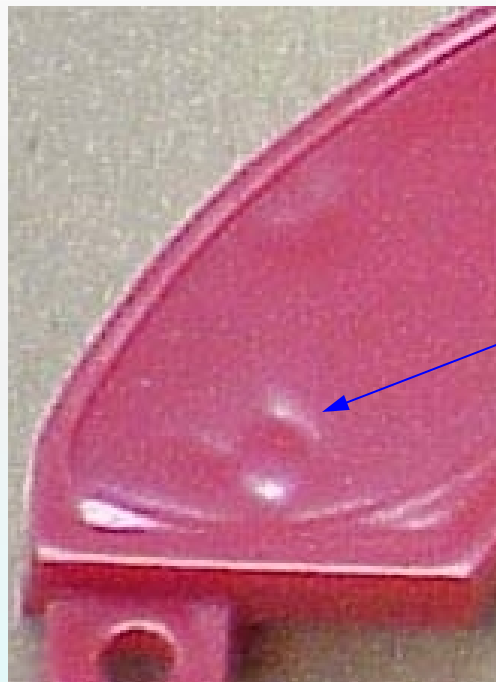
缺陷：缩水

缩水

壁厚处表面的原料由于体积收缩，固化时在成品表面出现凹陷痕迹。

- 1、产品柱子、筋位等设计不合理；
- 2、注塑时料流动性差，润滑剂太少；
- 3、注射压力过低，速度太慢，注射时间和保压时间太短；
- 4、熔体温度和模具温度太高；

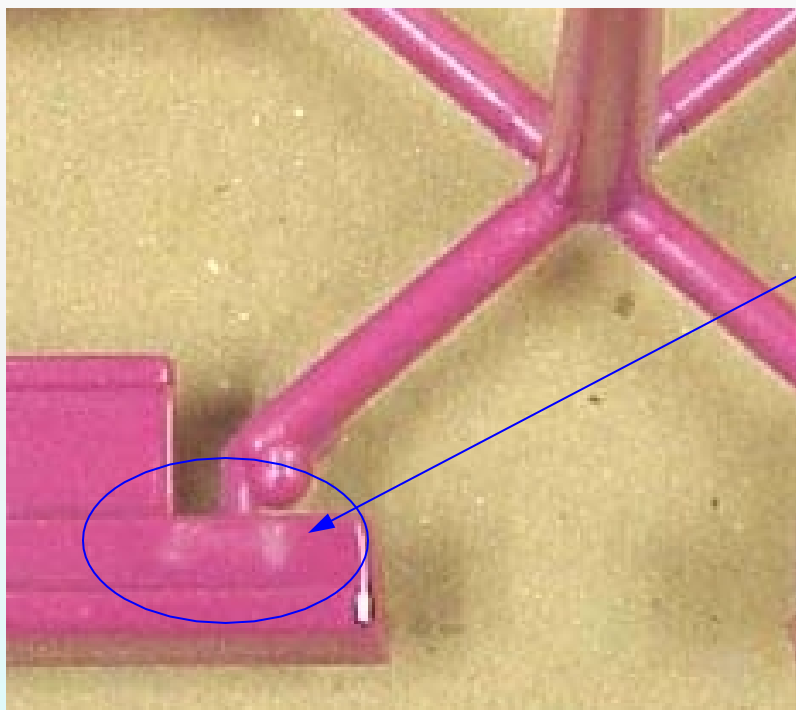
缺陷：气纹

毛纹

在胶口附近出现如蛇状的流线，只有在侧边进胶时出现

- 1、产品柱子、筋位等设计不合理；
- 2、注塑时料流动性差，润滑剂太少；
- 3、注射压力过低，速度太慢，注射时间和保压时间太短；
- 4、熔体温度和模具温度太高；
