# 提高高层建筑排水管道预制安装准确率

弘磊建设集团有限公司东方塞纳QC 小组

## 一、工程概况

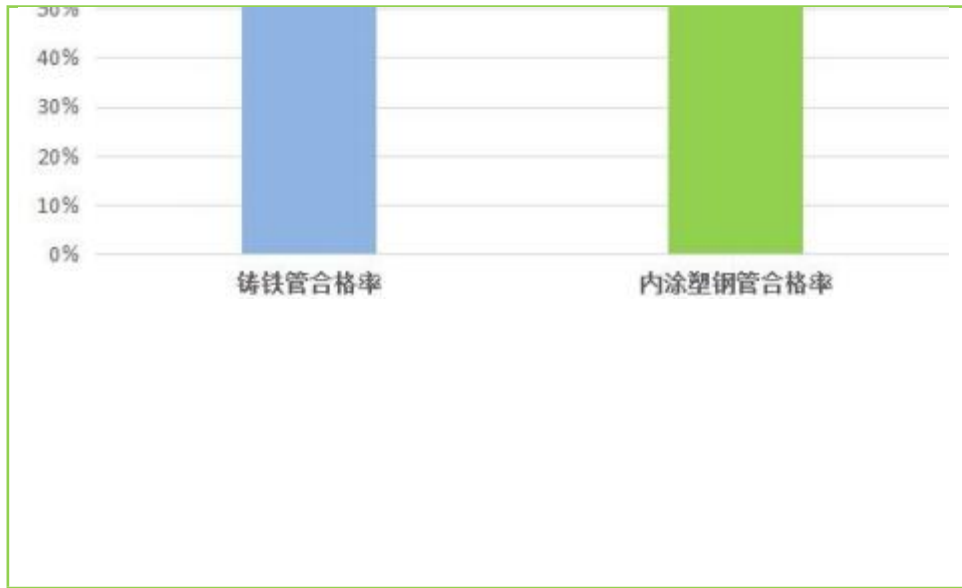
图 3 排水管道预制安装合格率柱状图

因首次采用预制化施工方案，保证安装排水管道安装准确率是重点。我们对已实施的 316 米铸铁排水管和 252 米内涂塑钢管是否超出规范允许偏差范围进行了分组调查统计，共统计了 300 个点位。检查后发现，排水管道安装合格的有 215 个点位，不合格的有 85 个点位，排水管道安装总体合格率为 71.7%，其中，铸铁排水管检查 150 个点位，合格的有 105 个点位，铸铁管合格率为 70%，内涂塑钢管检查 150 个点位，合格的有 110 个点位，内涂塑钢管合格率为 73.3%。见下表数据统计：

根据数据统计表，将铸铁管和内涂塑钢管的合格率作出如下柱状图：

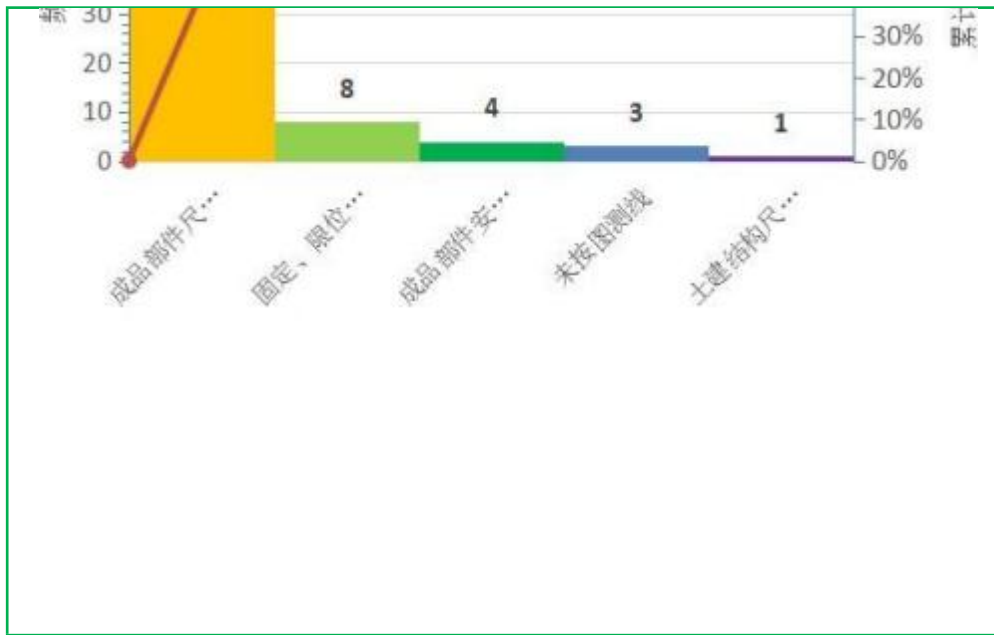
图 4 排水管道预制安装准确率影响因素帕累托图

根据所做的统计表，制成帕累托图如下：

从以上所做的帕累托图可以看出，在各项影响因素中“成品部件尺寸偏差”占影响因素的 81.18%，是影响排水管道预制安装准确率的主要因素。

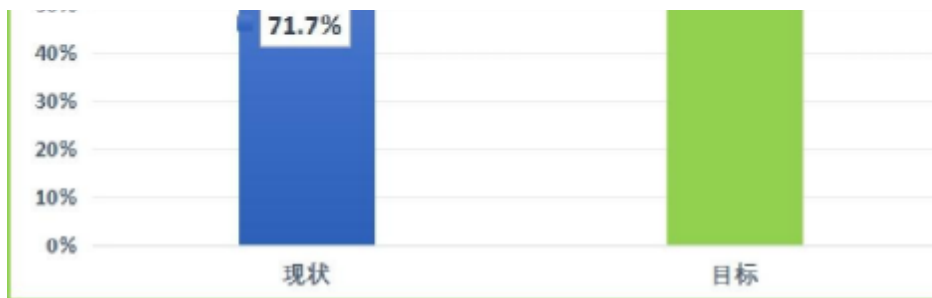
图 5 现状合格率与目标合格率对比柱状图

找到影响排水管道预制安装准确率的主要因素后，小组成员立即展开了充分的讨论：通过讨论，小组成员一致决定把排水管道预制安装准确率提高到 90%作为本次 QC 活动的目标值。

很明显，如果我们能够找到方法解决“成品部件尺寸偏差”这个主要影响因素，就可以显著提高排水管道预制安装的准确率。假如我们把“成品部件尺寸偏差”这个影响因素解决 80%，即排水管道预制安装准确率可以提高  $(1-71.7\%) \times 81.18\% \times 80\%=18.38\%$ ，那么排水管道预制安装准确率就可以达到  $71.7\%+18.38\%=90.08\%$ 。

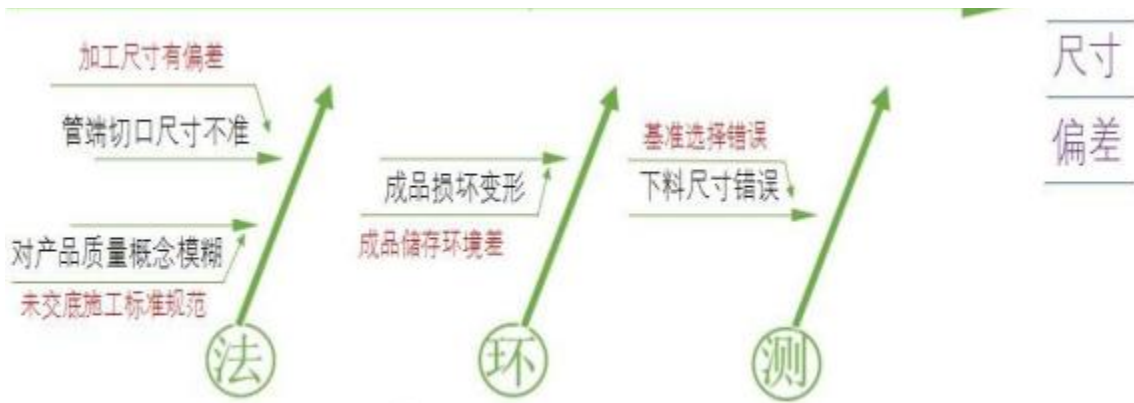
图 6 因果分析图

确定了“成品部件尺寸偏差”是影响排水管道预制安装准确率的主要因素，接下来小组成员展召开了末端因素分析会议，会议上小组成员展开讨论，针对“成品部件尺寸偏差”这一主要因素从人、机、料、法、环、测六个方面入手对排水管道预制安装不准确的原因作出具体的分析，并做出了因果图：

从因果分析图可以看出，造成“成品部件尺寸偏差”这一情况的末端因素共有 10 项（上图红色字体所示），QC 小组根据所分析出的 10 项末端因素制定了要因确认计划表，并依据要因确认计划表开展小组会议、集思广益、进行现状调查并确认要因。要因确认计划表见如下：

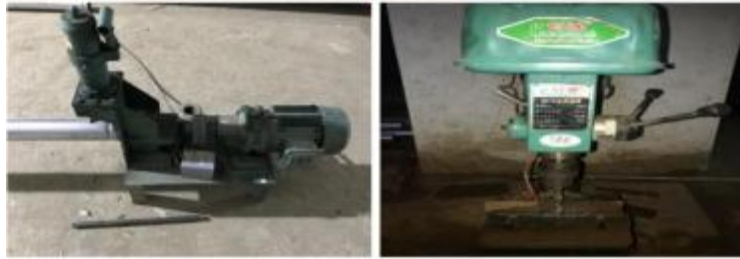
图 10 施工机具照片

2023年 3 月 7 日~3月 8 日由王紫贤负责对是否严格采用工艺指定设备加工排水管道进行调查。经过调查发现柔性铸铁排水管材使用砂轮切割机切割、内涂塑钢管分别使用内筋嵌入式滚槽机压槽和自动套丝机套丝、角钢分别使用半自动切割机切割和使用台钻钻孔，均符合施工规范中对机具的性能要求。而且，机械管理员定期对设备进行清洁、检查、紧固、润滑、防腐等工作，并对机械的例行保养做好记录，符合施工规范中对机具质量状况的要求。

通过分析可以得知，施工机具不会造成成品部件加工时因机具本身性能不行而导致成品部件尺寸偏差值超过允许范围。

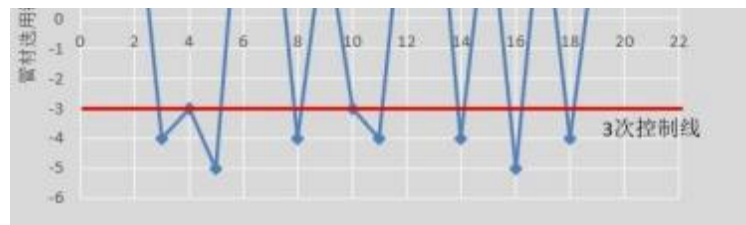
图 14 材料选用错误次数控制图

经过调查发现，各类材料的发放都有物资领取记录，未发现领取错误。但是，材料使用情况混乱。龚滨通过对材料的选用情况进行统计并分析，统计内容为：每加工 50 个成品统计一次选用情况，将统计结果制成下表：

从表中可以看出，选用错误的次数基本超出了规定的允许范围，直接导致成品部件不合格影响程度判断：材料未规范化管理对成品部件尺寸偏差影响程度大

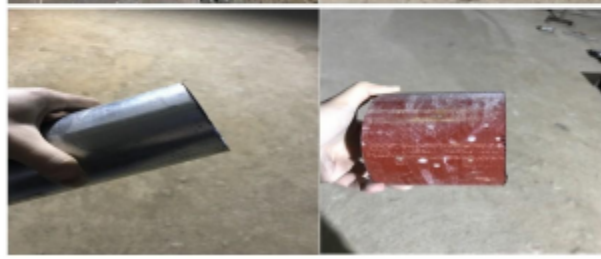
图 16 现场固定工具及加工后效果图

对检查结果经过调查分析发现工人在施工过程中采用比量下料法测得排水管道的构造长度，用实物管 件或阀门比量的方法直接在管子上决定其加工长度，这种方法加大了因比量失误导致排水管道尺寸错误的 概率。而且，调查中还发现因排水管道与切割机接触处未使用切割机固定装置，切割带来的震动会造成切 割线移动，同时，排水管道刚性平动位移也会造成端口平直度不合格，而切割排水管道时排水管道固定的 工具未满足限制排水管道刚性平动位移的条件。
