确保中庭椭圆形梁模板施工质量

华仁建设集团有限公司嘉兴八佰伴购物中心工程项目部QC小组

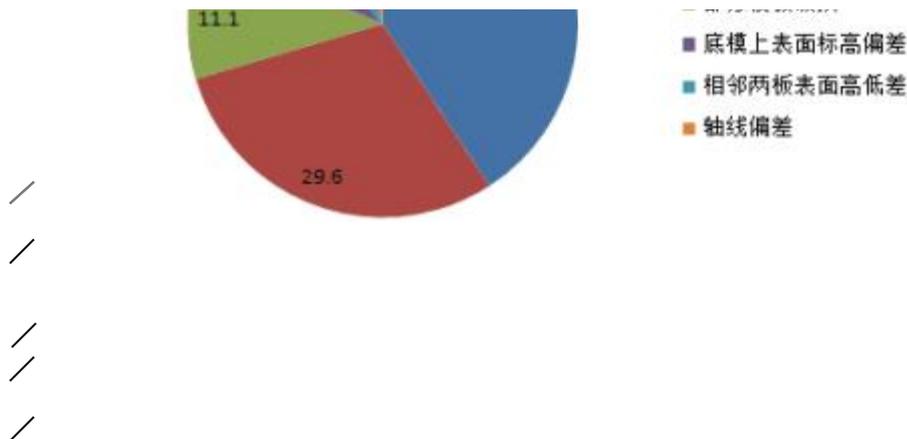
图4-1 模板质量问题饼分图

从上述饼分图可以看出“模板制作弧度不准”和“截面内部尺寸偏差”是影响椭圆形梁模板质量的主要问题，占70.4%。如果以上问题能完全解决，可以将椭圆形梁施工质量的合格率提高到 $(150-27+19)/150 \times 100\% = 94.7\% > 92\%$ (建筑工程施工评价标准优质分值)，那么中庭椭圆形梁的施工质量就能控制好。

序号	项 目	检查项验收标准	频数(点)	累计频数(点)	频率(%)	累计频率(%)
1	模板制作弧度不准	GB50204和HRJT/QB-2010	11	11	40.8	40.8
2	截面内部尺寸偏差	+4, -5mm	8	19	29.6	70.4
3	部分模板破损	GB50204和HRJT/QB-2010	3	22	11.1	81.5
4	底模上表面标高偏差	5mm	2	24	7.4	88.9
5	相邻两板表面高低差	2mm	2	26	7.4	96.3
6	轴线偏差	5mm	1	27	3.7	100
7	合 计		27		100

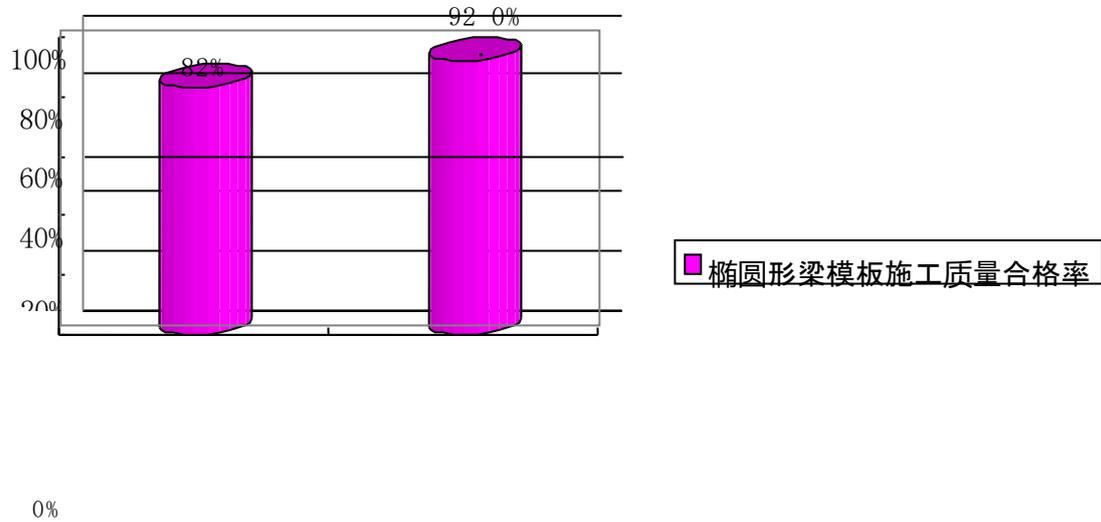
图5-1 目标设定柱状图

确定此次QC活动的目标为：中庭椭圆形梁模板工程安装一次验收合格率达到92%，见图5-1。
