# 万载 EPC 项目

课题：改进二次配管开槽

小组：万载项目阳光小组

中建八局华中公司江西分公司万载阳光小组

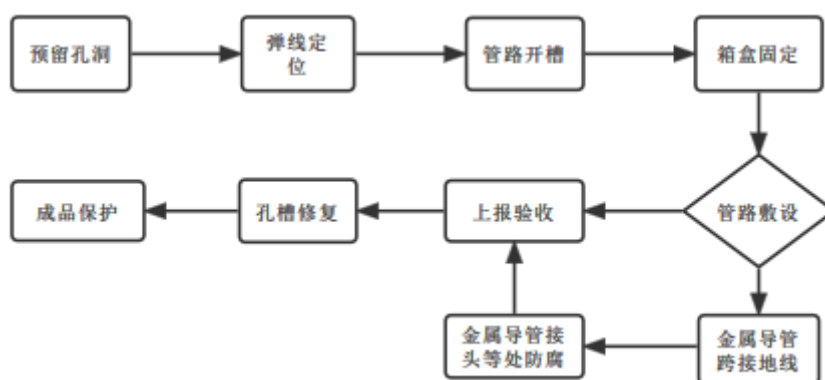
图 1-1 二次配管开槽施工流程图

二次配管开槽施工工艺流程：

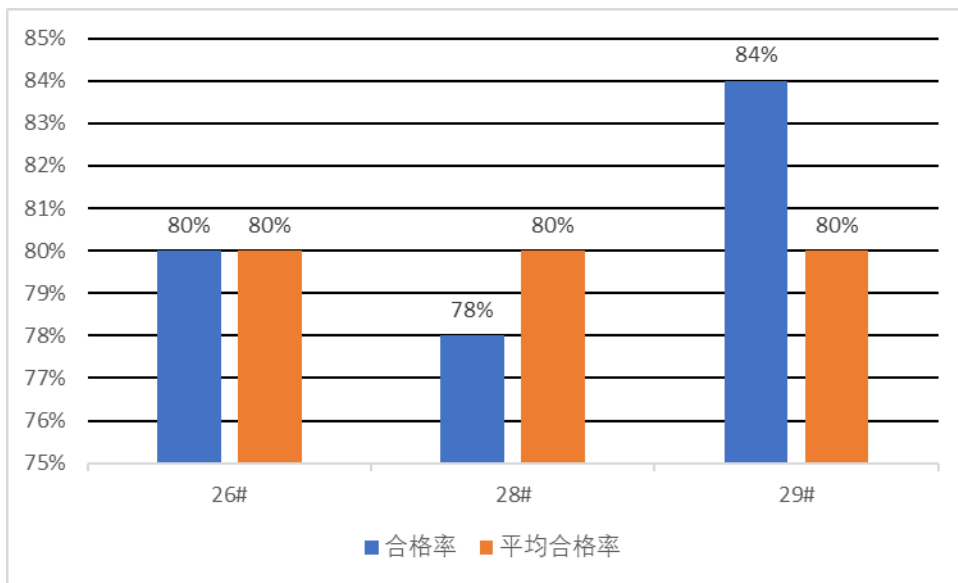
图 3-1 自检记录合格率柱状图

3.2022年10月20日熊紫纯和姜延通过对已完成的对28#、29#、26#施工部位进行一次自检，发现补槽后的墙体合格率很低，一次合格率仅为80.67%。自检记录如下：

序号	部位	抽查数量	合格数量	合格率	平均合格率
1	26#	50	40	80%	80.67%
2	28#	50	39	78%	
3	29#	50	42	84%

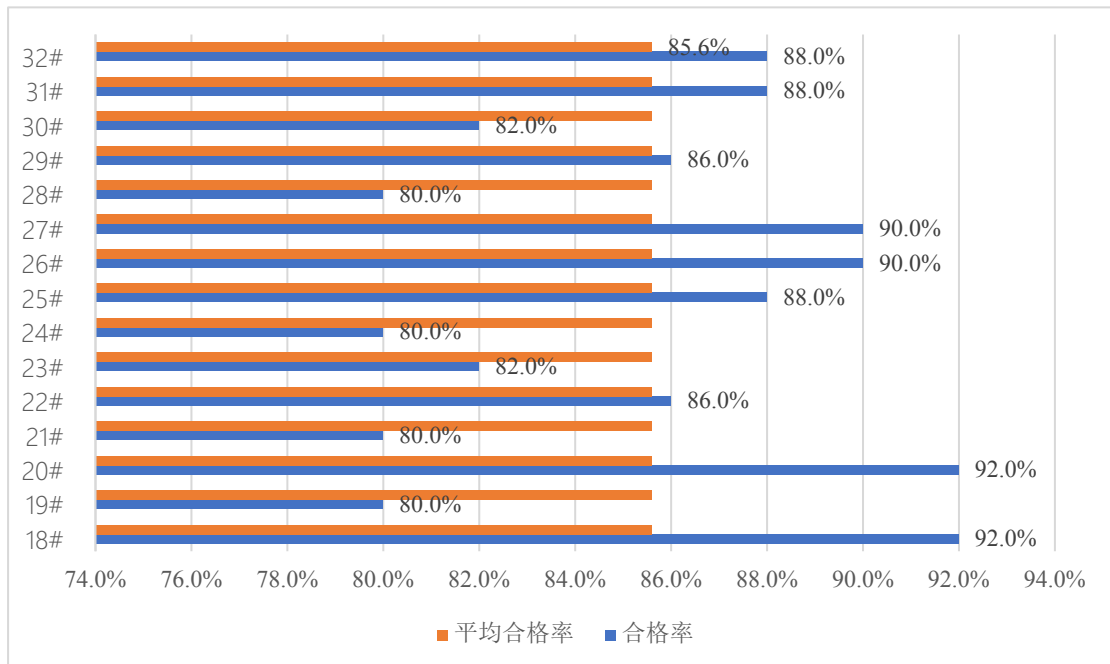
图 4-1 二次配管开槽一次安装合格率柱状图

选定课题后，为了解问题的现状和严重程度。在 2020 年 10 月 20 日调查情况和收集数据基础上，2022 年 10 月 22 日，小组成员罗贤坤对北区块 15 栋楼以及施工完成的墙体进行质量检查。共检查 750 个点，合格 642 个点，开槽处存在质量问题的点有 108 个，质量合格率为 85.6%。

检查部位	检查数量	合格数量	不合格数量	合格率
18#	50	46	4	92.00%
19#	50	40	10	80.00%
20#	50	46	4	92.00%
21#	50	40	10	80.00%
22#	50	43	7	86.00%
23#	50	41	9	82.00%
24#	50	40	10	80.00%
25#	50	44	6	88.00%
26#	50	45	5	90.00%
27#	50	45	5	90.00%
28#	50	40	10	80.00%
29#	50	43	7	86.00%
30#	50	41	9	82.00%
31#	50	44	6	88.00%
32#	50	44	6	88.00%
合计	750	642	108	85.60%

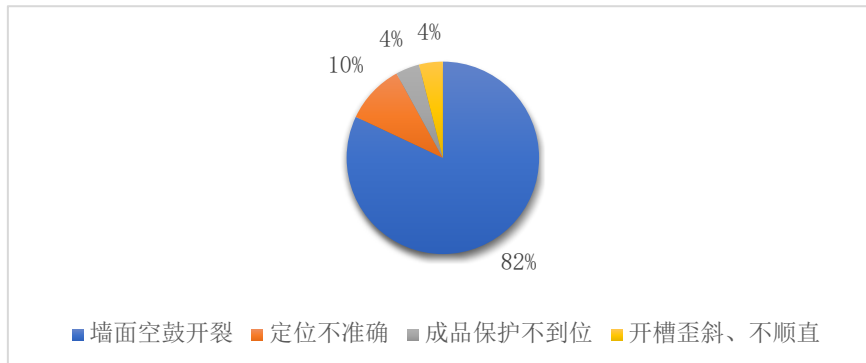
图 4-2 二次配管开槽质量问题占比图

序号	项目	频数 (个)	频率 (%)
1	墙面空鼓开裂	89	82
2	定位不准确	11	10
3	成品保护不到位	4	4
4	开槽歪斜、不顺直	4	4
合计		108	100

10 月 28 日，小组成员罗贤坤按照质量问题的项进行分析，得到如下调查表和排列图，可以看出“墙面空鼓开裂”占 82%，是二次配管开槽一次安装质量差的症结所在。
