## 环城北路改造工程 质量管理小组活动成果报告 书

课题名称： 提高沥青混凝土路面平整度

新世纪建设集团有限公司环城北路改造工程质量管理小组

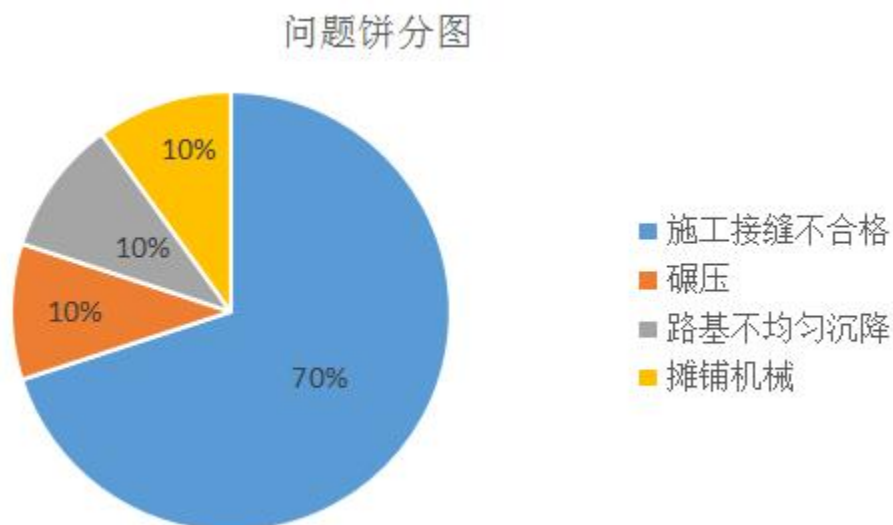
4-1 沥青混凝土平整度问题饼分图

根据施工现场沥青混凝土平整度的影响因素频数统计表，绘出饼分图如下：

根据以上调查情况可知，“施工接缝不合格”是影响沥青混凝土平整度合格率较低的主要问题症结，频率达到70%，须从这个大项着手改进。

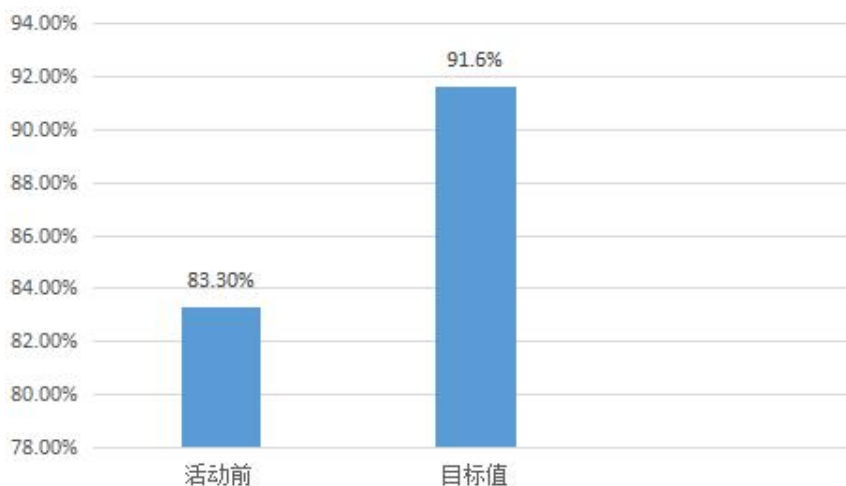
图 5-1 活动目标示意图

根据现状调查和目标设定依据分析，QC 小组成员经过讨论，将本次 QC 小组活动目标设定为：将沥青混凝土面层平整度从83.3%提升至91.6%，具体如下图所示：

根据现状调查和数据分析得知：“施工接缝不合格”影响因素检查项累计不合格率为70%，是影响沥青面层平整度质量的主要因素，也是QC小组主要解决的问题。通过QC小组成员讨论，若能将“施工接缝不合格”这项的不合格率减少80%，通过计算可知， $7 \times 0.7 = 4.9$ ，这样合格率就能提高到  $\{(50+5) \div 60\} \times 100\% = 91.6\%$ 。

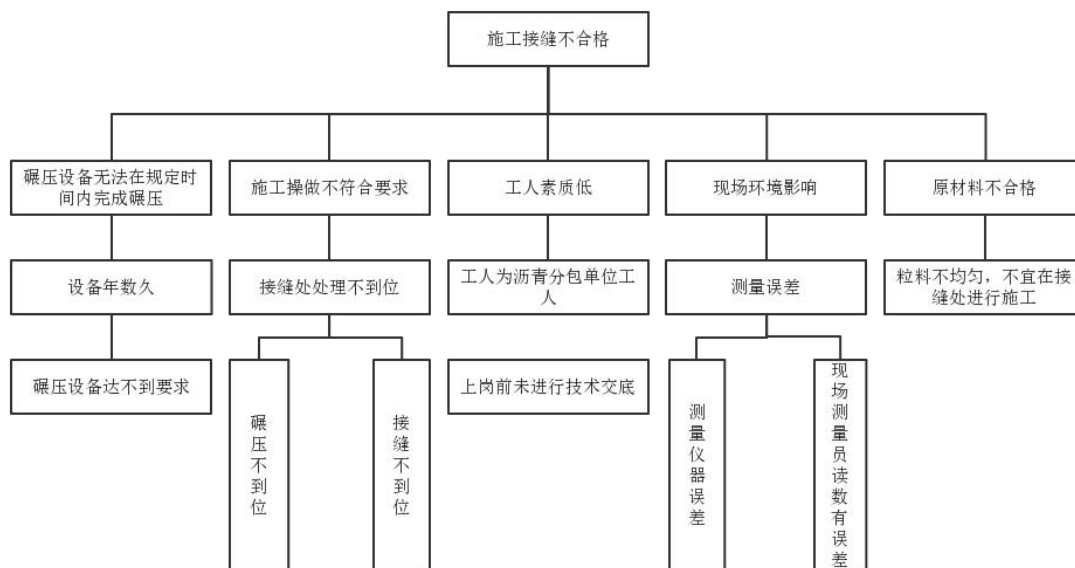
图6-1关联图

小组成员在现状调查时，找到的症结是“施工接缝不合格”，原因分析时小组随即针对这个症结运用关联图结合头脑风暴法进行原因分析，查找到如下末端因素，并绘制关联图如下：

根据关联图，小组对造成“施工接缝不合格”的7项末端原因进行内容、标准的确认，明确了责任人和确认时间。制定的要因确认计划表如下表所示：

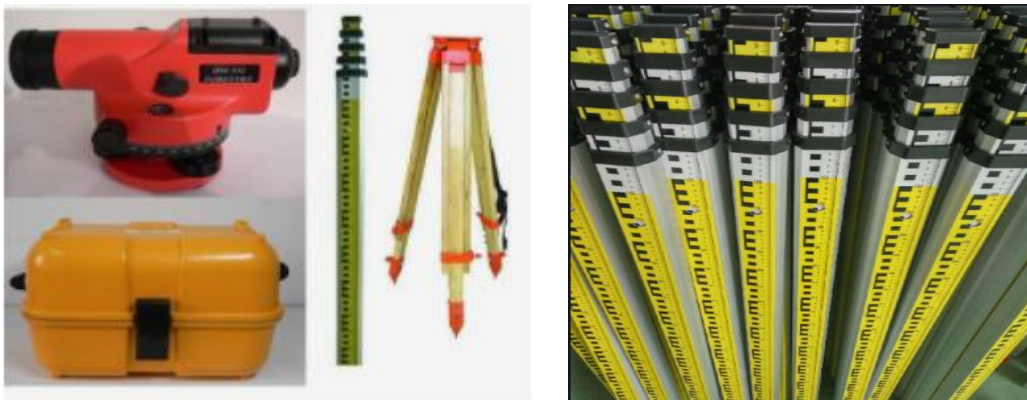
本小组在调查中发现不同环境下，测量一起和测量员读数存在误差，在不同环境下对现场平整度进行检测，并进行符合，测量存在误差，但在允许范围内。

影响程度分析：经QC小组成员调查分析和论证，仪器测量有误差、现场测量员读数有误差对沥青面层平整度影响较小，因此对症结影响程度小。
