浙江金立建设有限公司武义县职业技能培训基地建设项目（一期）项目质量小组

质量管理小组活动成果报告书

课题名称： 提高落水管预留洞口一次验收合格率

提高落水管预留洞口一次验收合格率

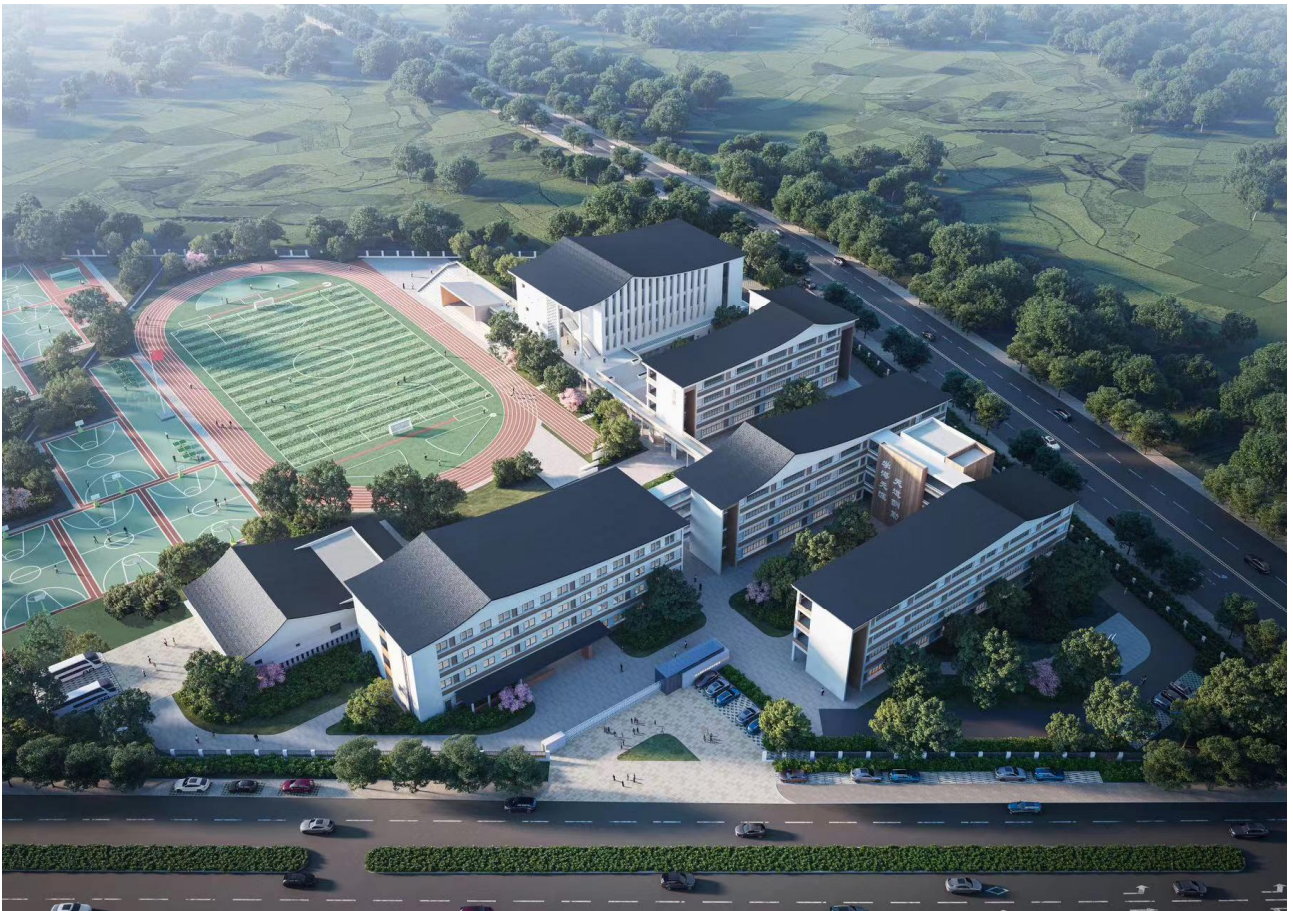
工程效果图 图 1-1

本工程位于浙江省金华市武义县农贸城以南、环溪路以东；项目用地 37000 平方米，建筑面积 21896.06 平方米。其中地上建筑面积 19099.66 平方米，地下建筑面积 21796.42 平方米。综合楼、教学楼、门卫、垃圾房、运动场和相关附属配套设施等。

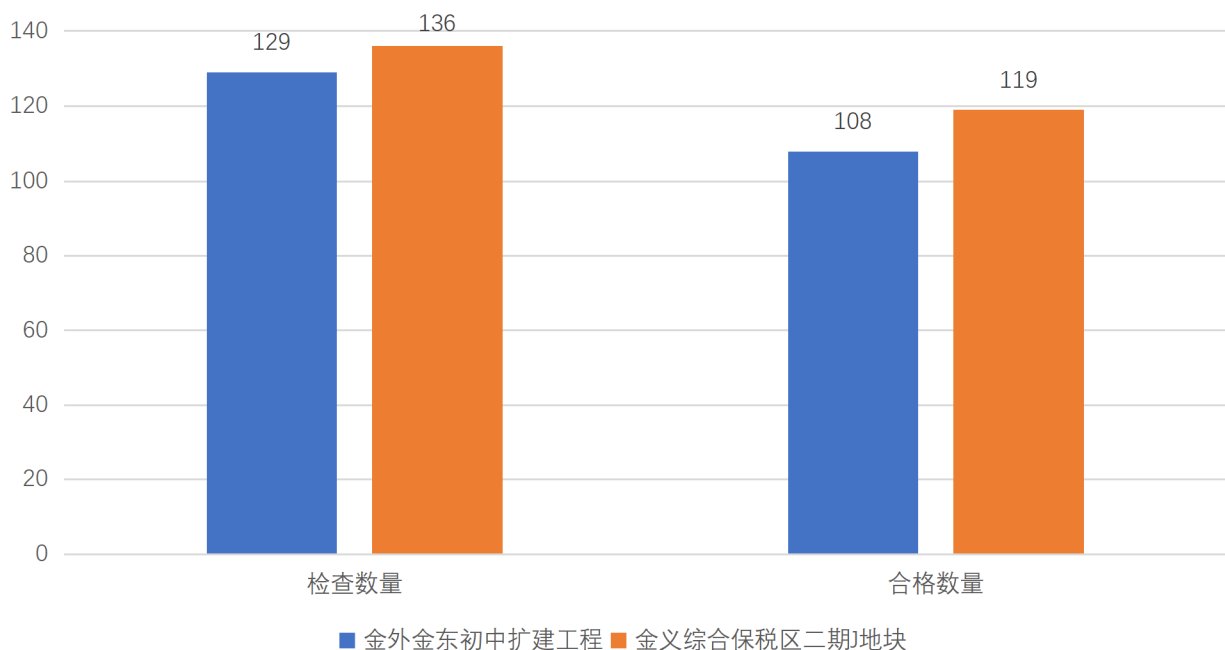
落水管预留洞口封堵合格率柱状图 图 4-1

选定课题后，为了更深入的了解工程施工过程中落水管封堵质量问题，找到问题症结，小组成员汤俊娃于2023年4月20日至2023年5月15日对前面调查过得二个项目落水管洞口封堵质量进行调查分析，共检查265处，其中，封堵质量满足项目施工要求的有227处，落水管预留洞口一次封堵合格率85.6%未达到92%的要求，症结未明确，于是小组成员接着对落水管预留洞口封堵质量问题进行更深一步的数据分析。

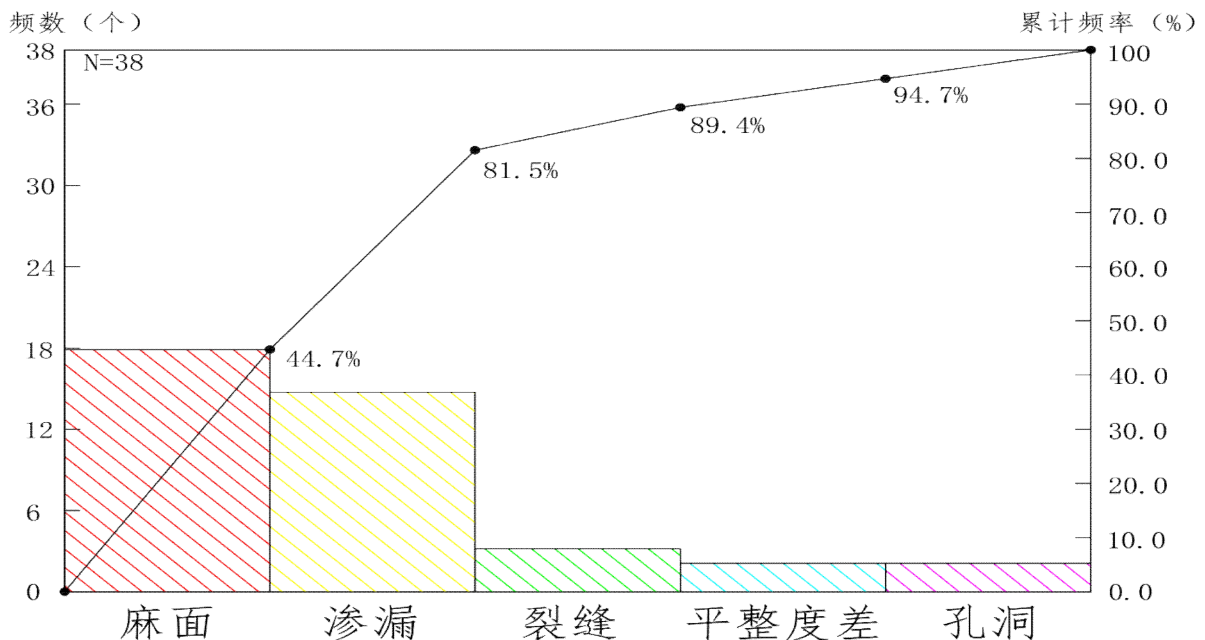
落水管预留洞口封堵质量问题排列图 图 4-2

小组成员龚鑫鹏对上述落水管预留洞口封堵不合格的 38 处进行调查分析，通过分析得到落水管预留洞口封堵质量问题调查表及排列图如下图所示：

从首次分析结果中可以看出，渗漏、麻面问题占质量问题的 81.5%，是落水管洞口封堵质量合格率不达标的主要问题，但还需要进一步进行分层分析，以明确症结所在。

结论：根据以上逐次分析结果可知，在落水管预留洞口封堵中，封堵混凝土和结构板接茬位置渗漏、封堵位置麻面两个症结占比最大，达到了 81.5%，是导致落水管洞口封堵合格率不达标的主要原因。

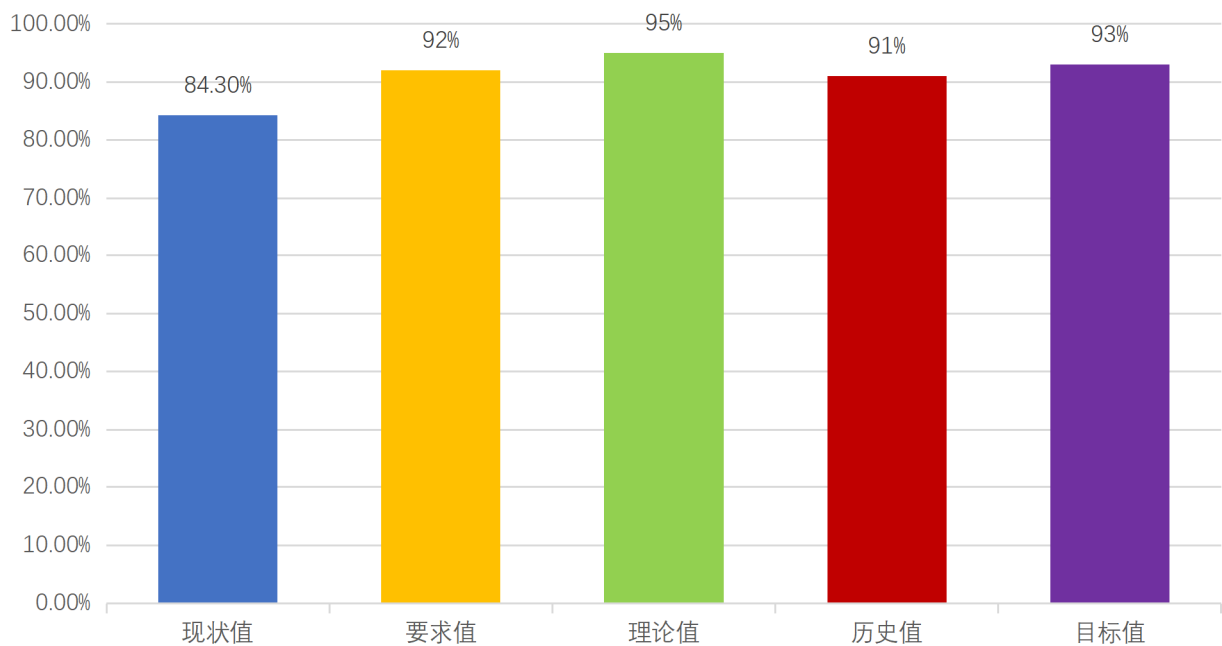
目标设定依据 图 5-1

经过小组成员多次讨论分析研究决定，本次活动不仅要达到项目及公司质量目标要求，而且应“追求技术可能之极限”，努力做好分公司标杆项目，结合目标设定测算分析，再综合施工现场不确定性因素，小组成员将落水管预留洞口一次封堵合格率目标值定为93%。

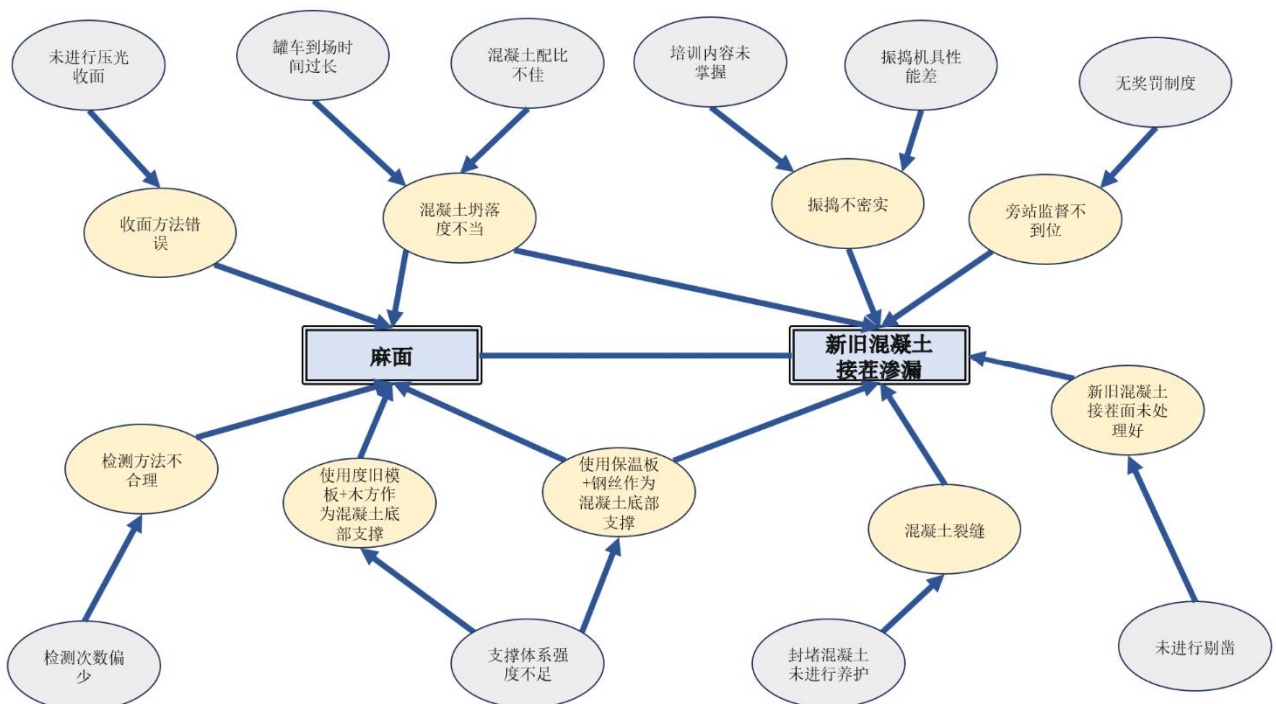
在经过多次会议讨论后，小组提出了多种观点及想法，并根据会议形成的会议纪要，整理成末端因素图。

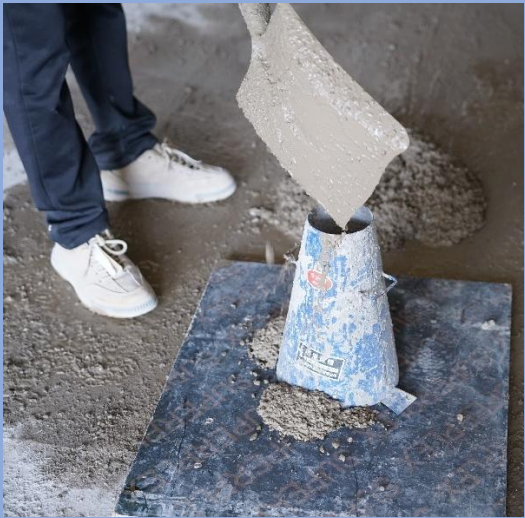
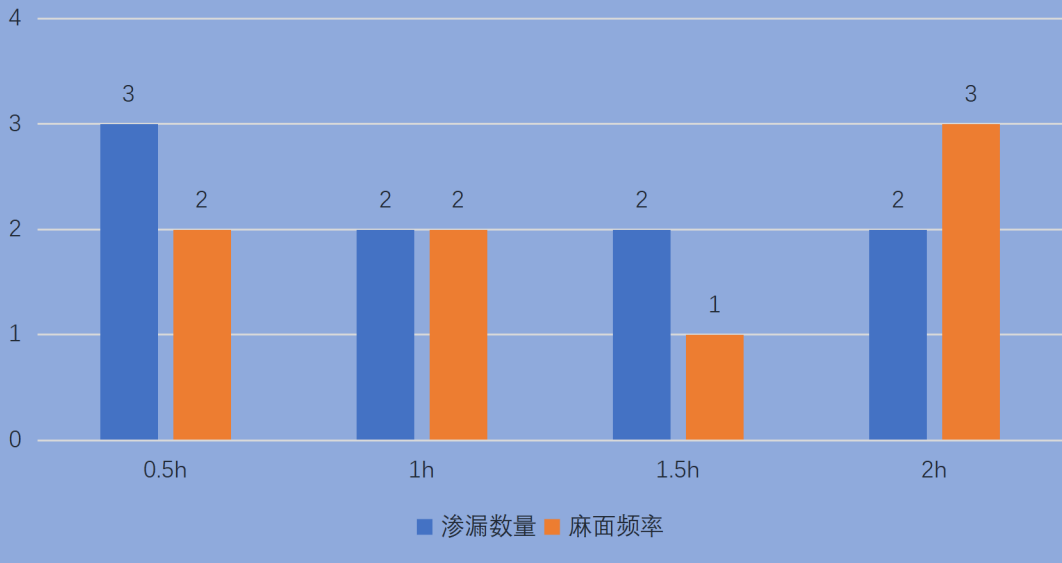
末端原因三确认表 表 7-4

判断方式	调查分析、测量	确认人	郑增有	确认时间	2023.8.15															
确认内容	罐车到场时间过长对症结的影响程度																			
确认依据	小组成员郑增有、汤俊娃对到场时间不同的罐车进行坍塌落度检测，对并使用到场时间不同的混凝土浇筑完成的落水管孔洞合格率进行检查，检查统计数据如下：																			
	到场时间	坍塌度	检查数量	渗漏数量	麻面频率

0.5h	213	100	3	2															
	1h	201	100	2	2															
	1.5h	187	100	2	1															
	2h	181	100	2	3															
	合计			9	8

到场时间	渗漏数量	麻面频率	0.5h	3	2	1h	2	2	1.5h	2	1	2h	2	3
到场时间	渗漏数量	麻面频率																		
0.5h	3	2																		
1h	2	2																		
1.5h	2	1																		
2h	2	3																		
<p>通过现场调查分析、测量可以看出，罐车到场时间的长短对混凝土坍塌落度影响较小，落水管预留洞口封堵完成后，渗漏和麻面出现频率极差为 2，因此“罐车到场时间过长”对症结的影响程度较小，故此末端原因判定为非要因</p>																				
结论	非要因

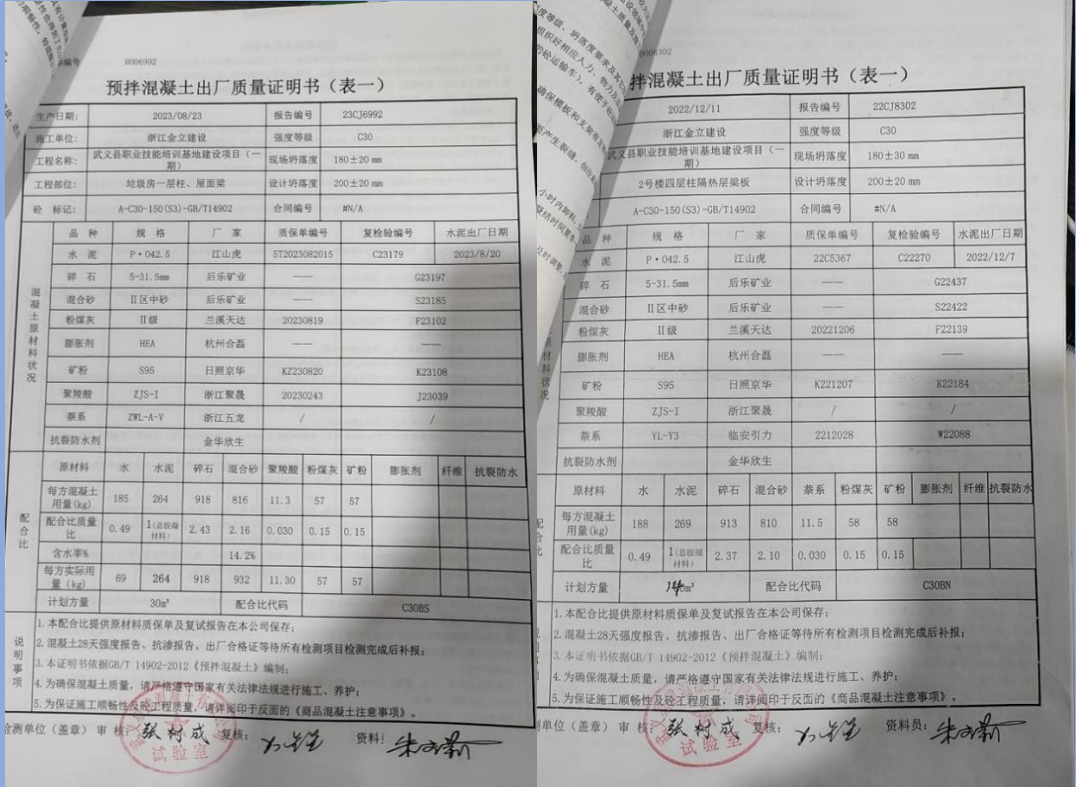
末端原因四确认表 表 7-5

判断方式	调查分析	确认人	郑增有	确认时间	2023.7.20					
确认内容	混凝土配比对症结的影响程度									
确认依据	<p>小组成员郑增有对混凝土配比单进行检查，配比单报告如下：</p>

检查次数	1	2	3	4	5	6	7	8	9	10
核实结果	合格	合格	合格	合格	合格	合格	合格	合格	合格	合格
结论	<p>通过调查分析发现，抽查的 10 份混凝土配比单中 10 份均按施工方案要求配比，商品混凝土符合施工要求，因此“混凝土配比”对症结的影响程度较小，故此末端原因判定为非要因。</p>									
制表人	郑增有									
制表时间	2023 年 7 月 21 日

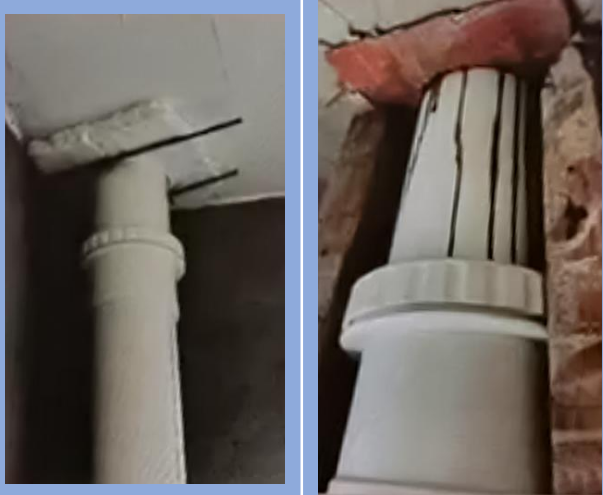
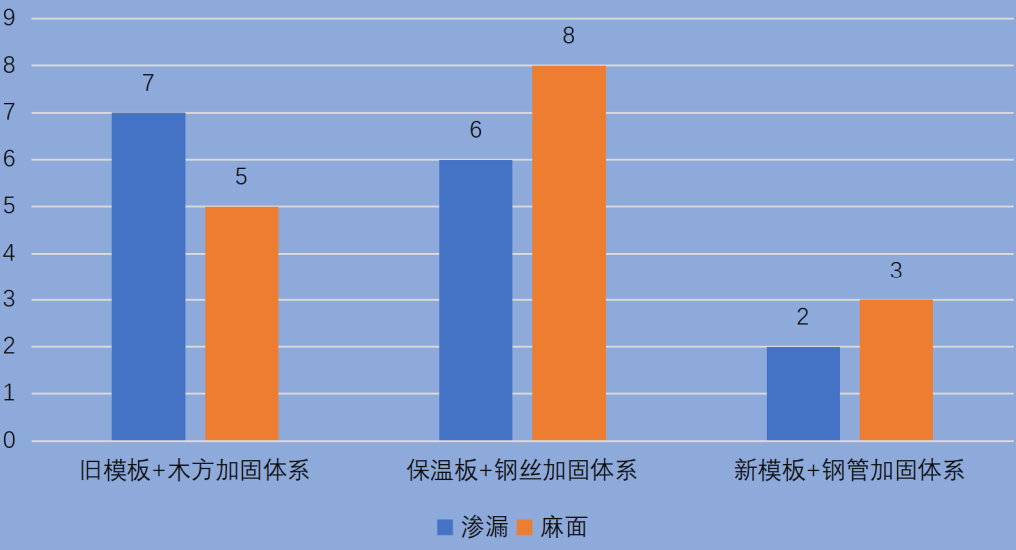
末端原因六确认表 表 7-7

判断方式	调查分析, 试验	确认人	吕巧成	确认时间	2023.8.5												
确认内容	加固体系强度不足对症结的影响程度																
<p>为了探究加固体系的强度对症结的影响程度, 小组成员吕巧成对三种不同的加固方式施工完成后, 症结出现频率进行调差统计, 统计数据如下:</p>																	
类型	检查数量	旧模板+木方加固体系	保温板+钢丝加固体系	新模板+钢管加固体系

渗漏	50	7	6	2													
麻面	50	5	8	3													
总数	100	12	14	5

加固体系	渗漏 (渗漏)	麻面 (麻面)	旧模板+木方加固体系	7	5	保温板+钢丝加固体系	6	8	新模板+钢管加固体系	2	3
加固体系	渗漏 (渗漏)	麻面 (麻面)															
旧模板+木方加固体系	7	5															
保温板+钢丝加固体系	6	8															
新模板+钢管加固体系	2	3															
<p>通过对比模拟试验、数据统计分析, 使用强度高的加固体系和强度低的加固体系施工完成的部位, 症结出现频数极差为 9 处, 因此“加固体系强度不足”对症结的影响程度较大, 故此末端原因判定为要因</p>																	
结论	要因
