大连地铁 2 号线一期工程 试运营筹备综合报告

大连地铁运营有限公司

2015 年 4 月

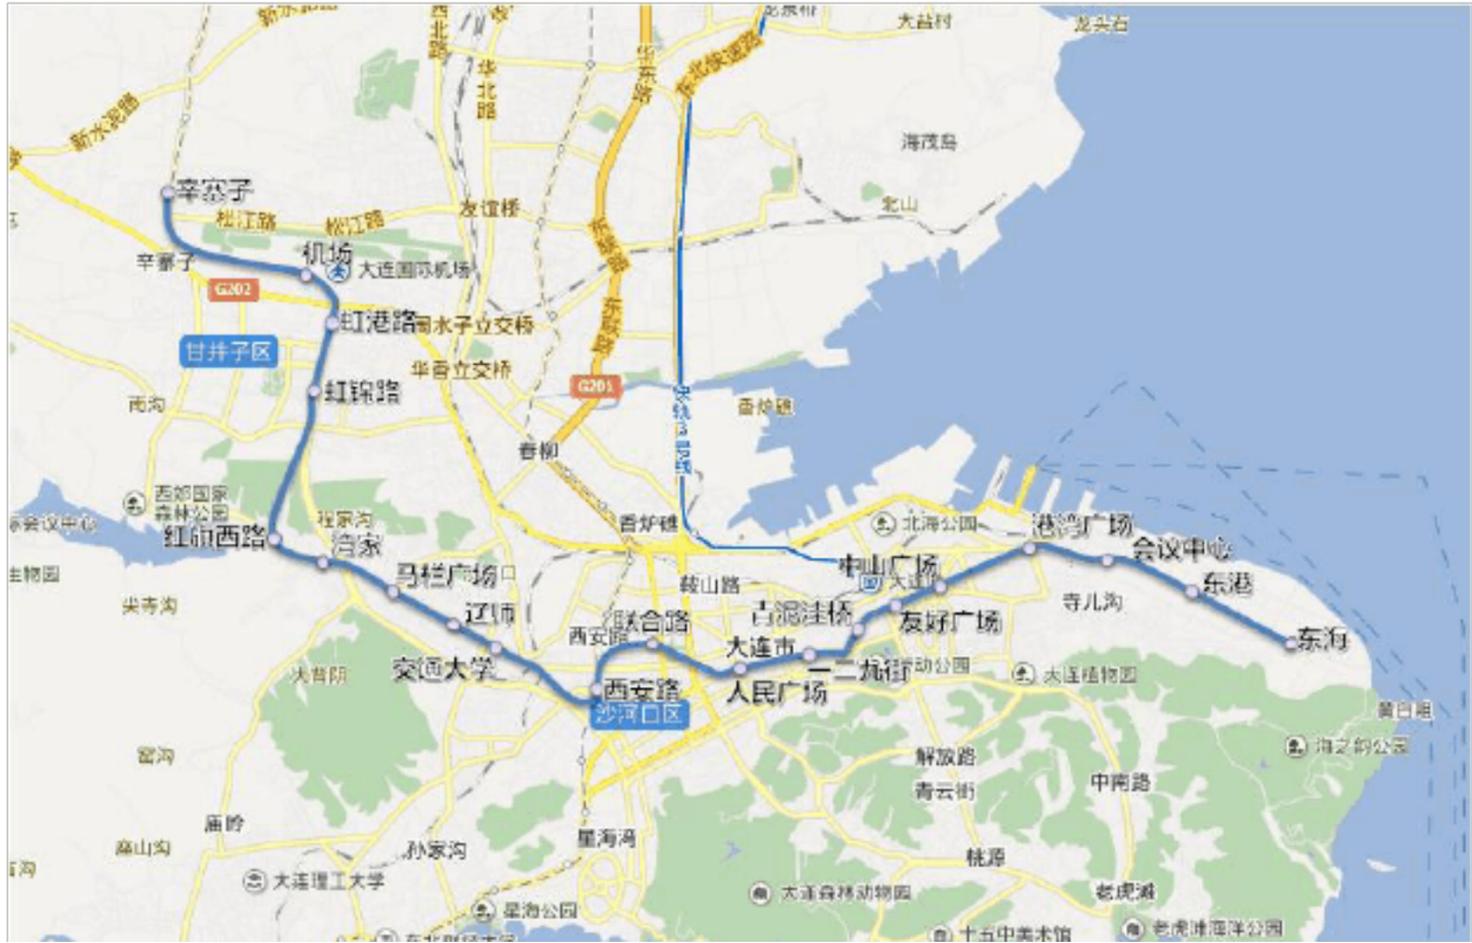
图 1-1 大连地铁 2 号线一期工程线路走向

地铁 2 号线一期工程正线全长 24.54KM，均为地下线，线路沿张前路、红旗中路、黄河路、中山路、人民路敷设，连接港湾广场、中山广场、胜利广场、人民广场、西安路、交通大学、师范大学、马栏广场等客流集散地，并将湾家、辛寨子等发展中的城市区域串联起来。线路横跨甘井子区、沙河口区、西岗区、中山区，形成贯穿城市东西向的交通中轴线。
